E. Kauczor

# Metallographie in der Schadenuntersuchung

Klärung der Ursachen von Bauteilschäden  
Maßnahmen zu deren Vermeidung

Springer-Verlag  
Berlin · Heidelberg · New York 1979

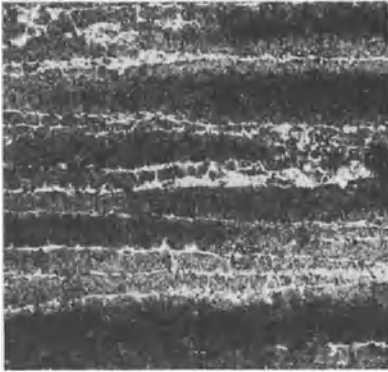
Bild 1 zeigt zusammenhängende Karbidzeilen in einem Schnellstahl, die in stark verzerrter Form noch das Ledeburitnetz des Gußzustandes erkennen lassen. Bei so ungünstiger Karbidverteilung können – besonders bei feinschneidigen Werkzeugen – die Schneiden leicht ausbrechen. Größe und Anordnung der Primärkarbide in Schnellstählen lassen sich durch Wärmebehandlung nicht mehr beeinflussen, weil die aus dem Ledeburitnetz stammenden Karbide sich unterhalb des Schnellstahlschmelzpunktes nicht lösen. Außerdem werden durch ausgeprägte Karbidzeilen und zunehmende Karbidkorngröße auch das Inlösengehen der Sonderkarbide beim Härten behindert und Härterisse begünstigt [29]. Nur durch gründliches Zertrümmern beim Walzen oder Schmieden kann eine gleichmäßige Verteilung der im Gußblock netzförmig angeordneten Karbide erreicht werden.

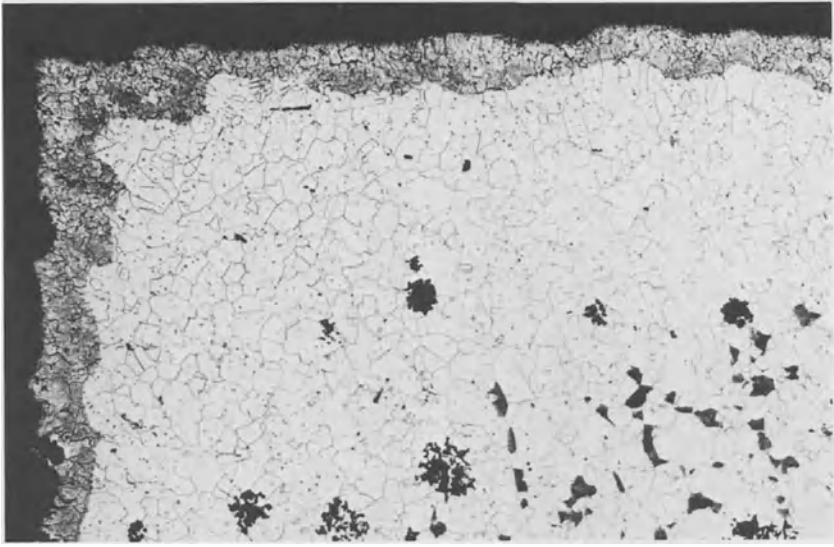
Bild 3

Nach diesen Untersuchungsergebnissen ist der Fitting nicht bei der Montage gerissen, sondern war bereits schon vor dem Tempern beschädigt. Vermutlich klangte der Riß ursprünglich nicht so weit und wurde beim Verzinken oberflächlich verdeckt, so daß er vor dem Einbau nicht zu sehen war. Bei der Fertigung von Temperegußfittingen können solche Risse entstehen, wenn in der Gießerei beim Zerschlagen der Gußtrauben einer der vor dem Tempern noch sehr spröden Rohlinge mit dem Hammer getroffen wird.

**Bild 3.** Mikrogefüge des gerissenen Tempergußfittings im Bereich des Originalbruches mit Glühhaut und Abkühlung unter der Oberfläche (oben) und an der Bruchkante (links)  
**Bild 4.** Mikrogefüge im Bereich des für die Untersuchung bewußt erzeugten Gewaltbruches. Glühhaut und Abkühlung nur unter der Oberfläche. (Ätzmittel: 2%ige alkoholische Salpetersäure)

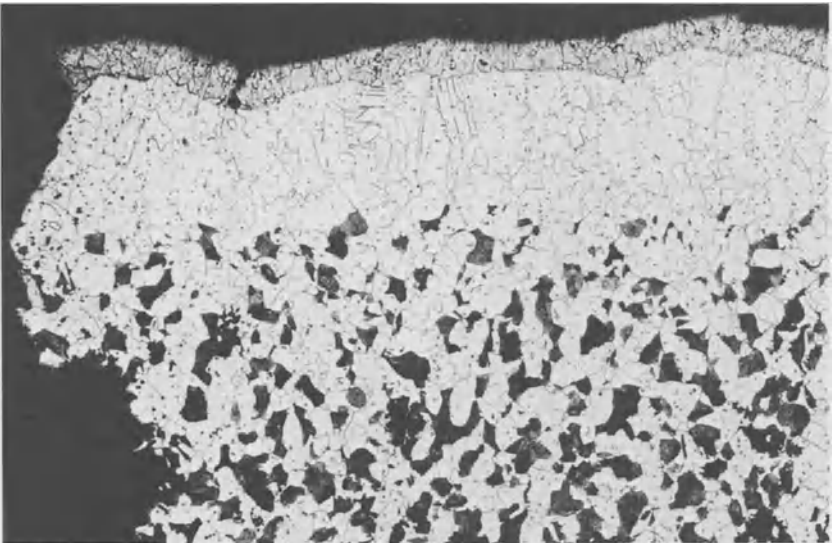
Um diese Aussage zu untermauern, wurde das Kniestück bis zum Bruch zusammengepreßt. Quer zu einer der hierbei entstandenen neuen Bruchflächen wurde ein Mikroschliff angefertigt. In Bild 4 ist zu erkennen, daß im Gegensatz zur Probe aus dem Originalbruch in diesem Schliff das Kerngefüge bis zur Bruchkante reicht, die keine Abkühlung und keine Glühhaut zeigt.

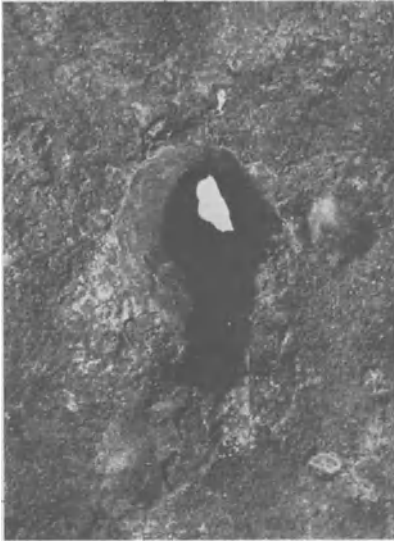
Bild 5

**Bild 5.** Lochdurchbruch in einer Schiffsaußenwand

konnte. Das bei Reparaturarbeiten an der Außenwand entdeckte Loch ließ sich mit dem zwar muldenförmigen, aber sonst gleichmäßigen allgemeinen Korrosionsbild nicht in Einklang bringen. An einem den Lochdurchbruch schneidenden Makroschliff wurde der Stahl beim Ätzen mit 10%iger alkoholischer Salpetersäure im Bereich der Lochwand erheblich stärker angegriffen, was auf Gefügeumwandlungen in dieser Zone hindeutete (Bild 6). Ein anschließend angefertigter Mikroschliff ließ erkennen, daß das als normalgeglüht zu bezeichnende ferritisch-perlitische Gefüge des Stahlbleches (Bild 7) im Bereich des Loches durch Umwandlung bei starker Überhitzung grobkörnig geworden ist und Widmannstättensche Struktur angenommen hat (Bild 8).

Aus diesen Untersuchungsergebnissen kann geschlossen werden, daß das Loch nicht durch Korrosion entstanden ist, sondern herausgebrannt wurde. Das könnte z. B. dadurch geschehen sein, daß ein eingestellter Schweißbrenner kurzfristig auf einer Laufbohle der Stellage so unglücklich abgelegt wurde, daß die Schneidflamme genau im richtigen Brennabstand gegen die Schiffswand gerichtet war.

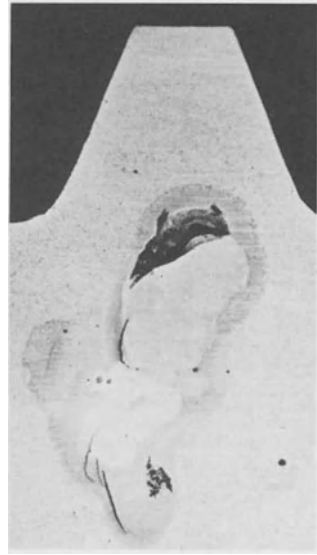
**Bild 19.** Risse in einer Heftschweißstelle mit magnetischer Durchflutung sichtbar gemacht

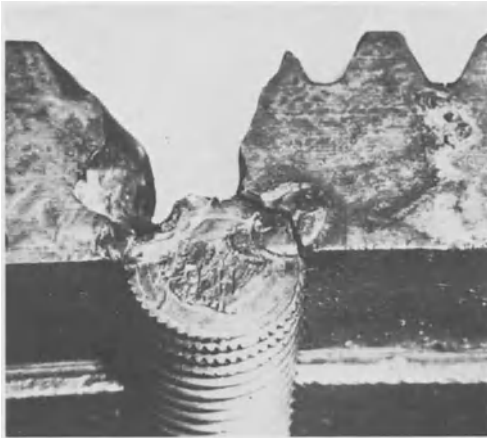
Bild 17

An einem Schiffsgetriebe bemerkte das Bordpersonal während der Fahrt, daß der aufgeschrumpfte Zahnkranz eines Getrieberrades rutschte. Um weiteres Rutschen zu verhindern, wurden mit Bordmitteln Gewindestifte zwischen Radkörper und Zahnkranz gesetzt (Bild 16). Für die Bohrarbeiten wurde behelfsmäßig eine Vorrichtung am Zahnkranz selbst und am Radkörper angebracht und stellenweise mit Lichtbogenschweißung angepunktet. Auch die Gewindestifte wurden durch Schweißpunkte mit der Stirnfläche des Zahnkranzes verbunden. Während des weiteren Betriebes traten große Schäden durch Anrisse und Ausbrüche aus dem Zahnkranz auf (Bilder 17 bis 20).

**Bild 17.** Zahnkranzausbruch an einer Verstiftung

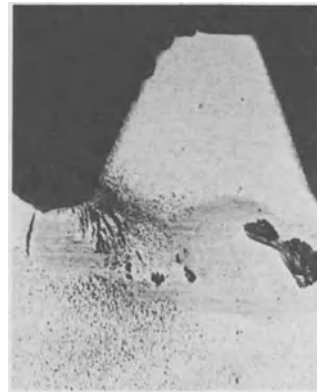
Besonders nachteilig hat sich ausgewirkt, daß Schweißstellen für die Bohrvorrichtung sogar unmittelbar an die Zahnfüße gesetzt wurden. Wegen der Schweißempfindlichkeit des Stahles C 35 ist an sich schon mit Aufhärtungsrisen zu rechnen. Läuft aber ein solcher Anriß in den Zahnfuß, so erweitert er sich unter zusätzlicher Betriebsbeanspruchung unweigerlich zum Dauerbruch.

**Bild 20.** Mit magnetischer Durchflutung sichtbargemachte Risse im Zahnfußgebiet

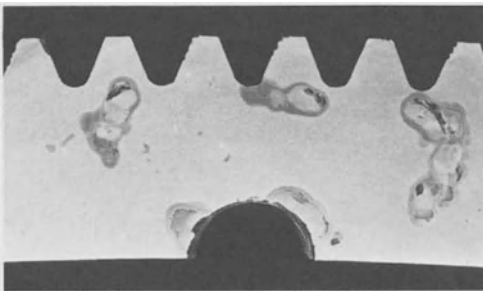
Bild 18

Der Zahnkranz war aus Stahl C 35 gefertigt. Sämtliche Risse und Brüche lagen in den Schweißgebieten. Der Werkstoff C 35 ist aufgrund seines zwischen 0,32 und 0,39 % liegenden Kohlenstoffgehaltes schweißempfindlich. Wenn, wie in diesem Falle, nur kleine Flecken auf Umwandlungstemperatur gebracht werden und die Wärme durch den großen Radkörper schnell abgeführt wird, kommt es zu Aufhärtungserscheinungen und Rißbildung. Außerdem wurde nachlässig geschweißt, wodurch zahlreiche Einbrandkerben entstanden sind, die zu zusätzlichen konzentrierten Spannungserhöhungen in den Aufhärtungsflecken führten.

**Bild 18.** Makroschliff eines Zahnkranzstückes. Heftschweißstellen für Bohrvorrichtung und Gewindestifte und aufgehärtete Zonen durch Ätzen mit 10%iger alkoholischer Salpetersäure sichtbar gemacht

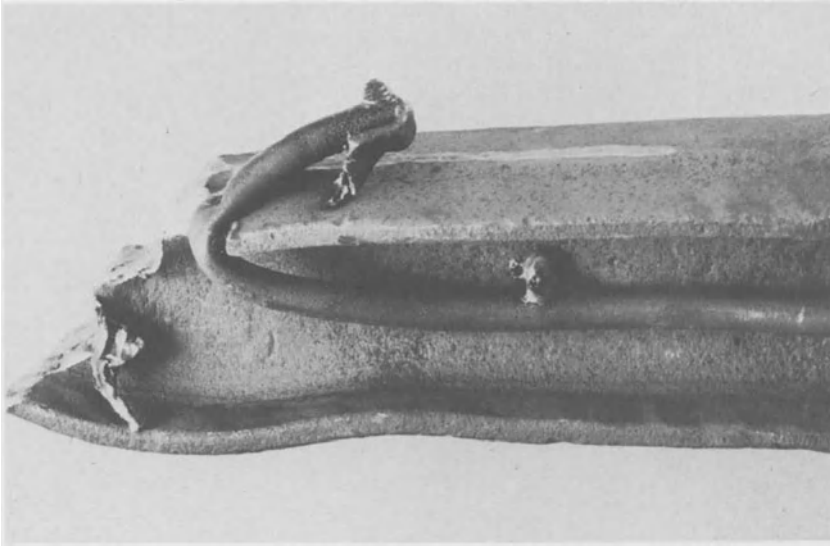
Bei dem in den Bildern 21 bis 23 gezeigten Schaden war die Pleuelstange eines Schiffsdieselmotors etwa in der Mitte gebrochen. Auf der in Bild 22 wiedergegebenen Bruchfläche ist am Steg des Pleuelschaftes ein Schweißpunkt zu erkennen, von dem für einen Dauerbruch typische, konzentrische Anbruchlinien (Rastlinien) ausgehen, die nach beiden Seiten in Gewaltbrüche übergehen. Am anderen Bruchstück ist in Bild 21 ein Stahlrohr für die Ölzufuhr zu sehen, das durch Schweißpunkte an den Steg geheftet worden war.

**Bild 21.** Bruchstück eines Pleuels mit den Resten eines mit Schweißpunkten angehefteten Stahlrohres für die Ölzufuhr

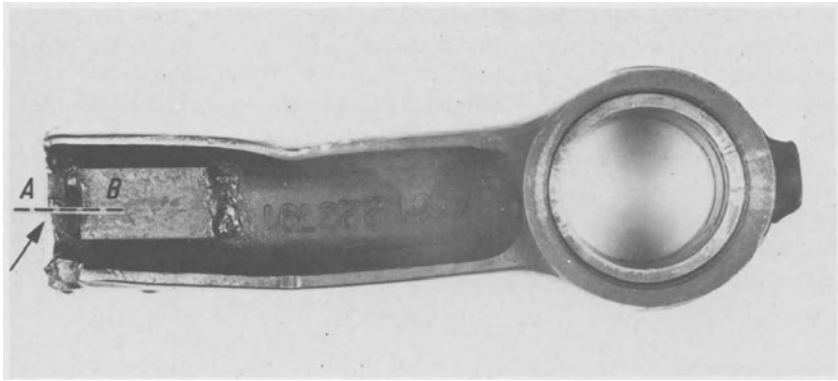
**Bild 24.** Von einer Elektroden-Zündstelle (Pfeil) ausgehender Bruch an einer Pleuellstange eines Lkw-Motors

wichtigen Maßen, war jedoch etwas zu leicht. Diesen Unterschied wollte man durch ein „Ausgleichsgewicht“ beseitigen. In Bild 24 ist das zu diesem Zweck aufgeschweißte Blechstückchen zu erkennen. Interessant ist, daß der Bruch nicht von einer der kurzen Schweißnähte, sondern von einer Elektroden-Zündstelle ausgegangen war.

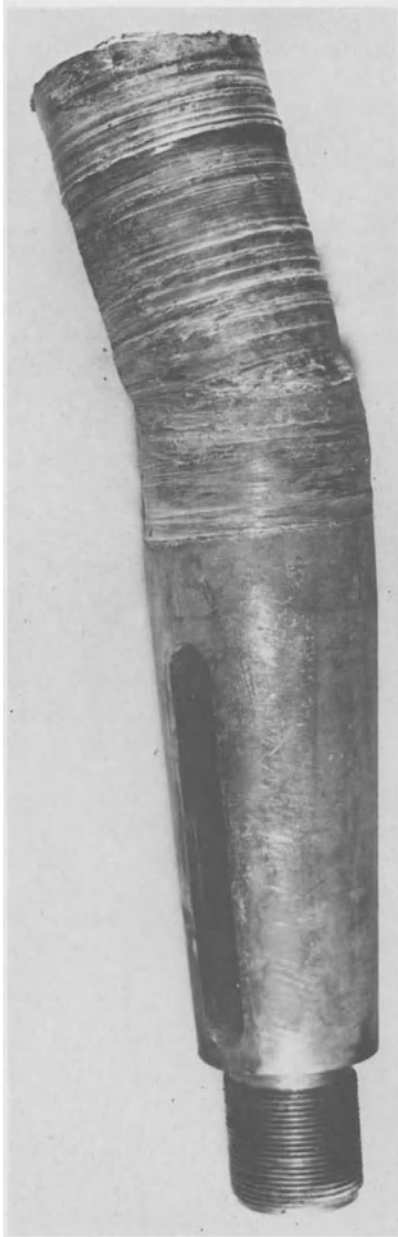
Bei magnetischer Rißprüfung an solchen Schweißstellen bilden sich wegen der sehr unterschiedlichen Permeabilität der Werkstoffe an den Grenzen zwischen Schweißgut und Grundwerkstoff Ablagerungen der Prüfsubstanz (Bild 36), die Risse oder Trennungen vortäuschen können [8].

Die metallographisch festgestellte Aufkohlung war nicht die Ursache für die Zerstörung der in Bild 36 gezeigten Propellerwelle eines Motorschiffes, die an der stark verschlissenen Stelle in einer Graugußbuchse gelaufen war, sondern nur eine Folgeerscheinung. Sie ermöglichte jedoch, neben anderen Gefügeveränderungen, Schlüsse auf die Bedingungen zu ziehen, die bei der Zerstörung vorgelegen hatten. Die Welle war laut Testunterlage aus Stahl C 22 gefertigt und normalgeglüht worden. Beim Schaden wurde das propellerseitige Ende im Winkel von etwa 15° abgebogen.

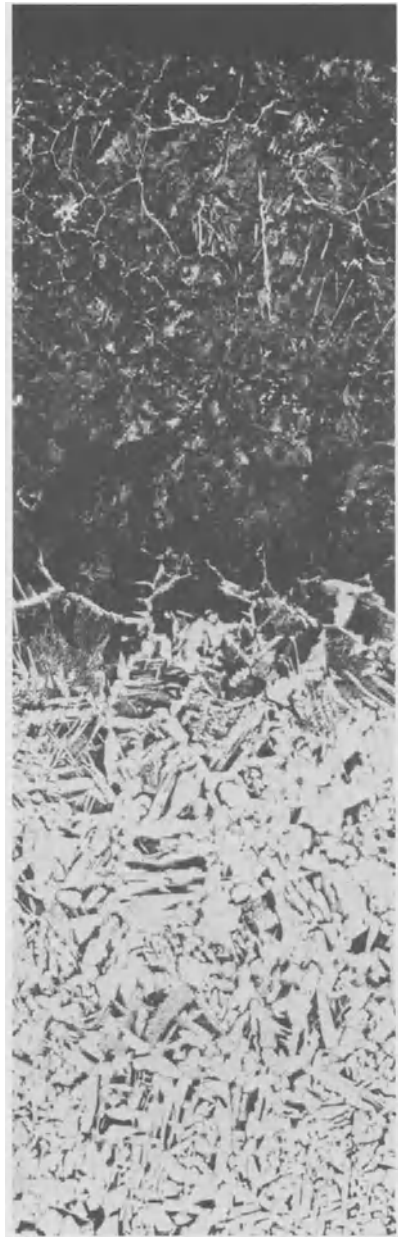
**Bild 37.** Aufgekohlte Randzone in einem Mikroschliff aus dem beschädigten Teil der Propellerwelle

Eine vergleichende metallographische Untersuchung ergab, daß der beschädigte Teil gegenüber dem unbeschädigten über den ganzen Durchmesser im Gefüge verändert war. Die Randzone des beschädigten Teiles erwies sich bei der Feilprobe als nahezu glashart. Die Aufnahme Bild 37 zeigt im Mikroschliff aus dieser Zone eine bis zu 2 mm Tiefe aufgekohlte Schicht, mit anschließendem, dem Kohlenstoffgehalt des Grundwerkstoffes entsprechenden ferritisch-perlitischem Gefüge in Widmannstättenscher Anordnung. Im Kern dieses Querschnittes wurde ebenfalls ausgeprägte Widmannstättensche Struktur festgestellt, während Proben aus dem nicht beschädigten konischen Teil und dem motorseitigen ebenfalls unbeschädigten Wellenabschnitt gleichmäßiges Gefüge zeigten, wie es dem testgemäßen normalgeglühten Zustand entspricht. Aus diesen Untersuchungsergebnissen kann geschlossen werden, daß im Betrieb beim Versagen der Schmierung durch Reibung in der Graugußbuchse die Lagerstelle durchgreifend auf erheblich über dem Punkt A<sub>3</sub> liegende Temperaturen erhitzt und dabei gleichzeitig aufgekühlt worden war. Es können dabei sowohl Schmierfettreste als auch Graphit des Gußeisens der Buchse als Kohlungsmittel gewirkt haben. Der bei diesen Temperaturen leicht verformbare Stahl hat sich dann unter der durch das „Fressen“ an der Lagerstelle und die Wärmeausdehnung immer größer werdende Beanspruchung verbogen.

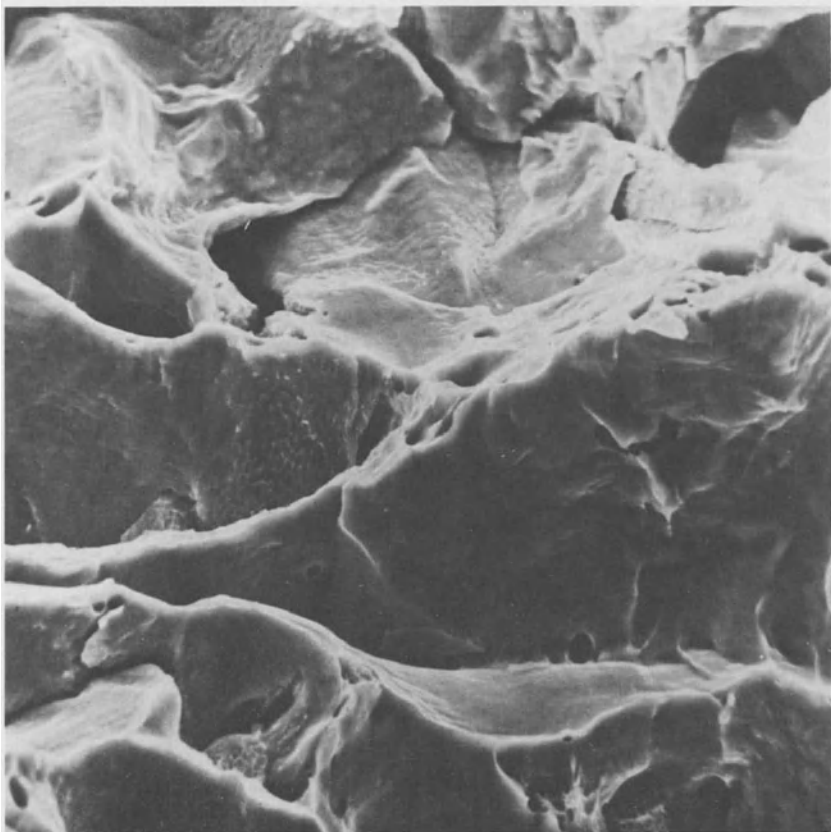
Ein Beispiel ist in den Bildern 38 bis 41 wiedergegeben. Die Probe, von der die Mikraufnahmen angefertigt wurden, stammt aus einem Rohr aus unlegiertem Stahl mit 10mm Wanddicke. Das Rohr wurde einer Anlage entnommen, die unter ständiger Einwirkung von Druckwasserstoff von 400°C und 18 bar Druck stand. In Bild 38 sind im ungeätzten Mikroschliff die durch das Methangas aufgerissenen Korngrenzen an der inneren Rohrwand zu sehen. Bild 39 zeigt das normale, aus Ferrit und Perlit bestehende Gefüge der noch nicht beeinflusst gewesenen äußeren Rohrwand. Bild 40 gibt das abgekohlte Gefüge der Innenwand wieder, in dem nur noch Eisenkristallite und Risse zu erkennen sind. Die feinen Korngrenzenrisse vergraten bei den metallographischen Vorbereitungsarbeiten leicht und sind deshalb im Mikroskop meist erst nach mehrmaligem Polieren und Zwischenätzen deutlich zu erkennen [47]. Auf der von der Bruchfläche einer Biegeprobe angefertigten Rasteraufnahme Bild 41 sind Korngrenzenbrüche im abgekohlten Bereich zu erkennen.

**Bild 41.** Rasteraufnahme vom abgekühlten Bereich der Bruchfläche einer Biegeprobe aus dem durch Druckwasserstoff zerstörten Rohr (Bilder 38 bis 40) mit Korngrenzenbrüchen

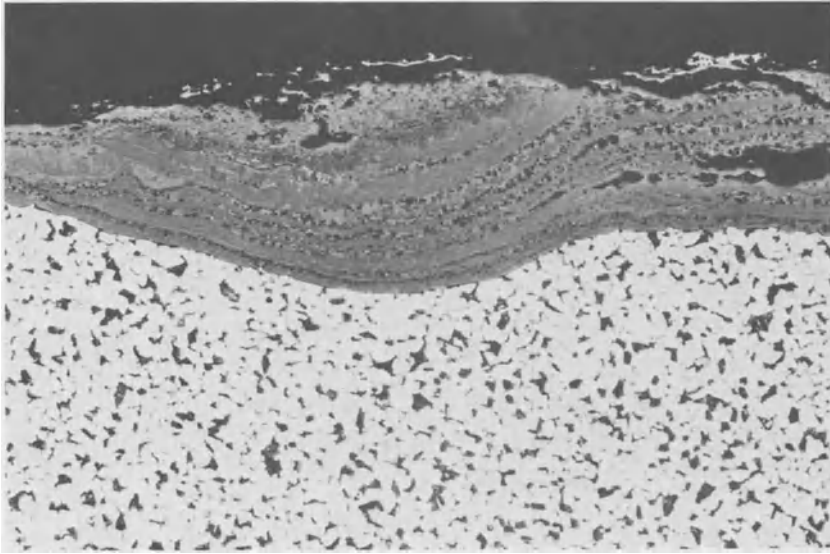
Bild 42

Die Bilder 42 und 43 zeigen Mikraufnahmen aus einer Untersuchung an einem Kesselrohr aus 15Mo3, das im Betrieb gebrochen war. Das Rohr wies an der Innenwand sowohl narbige Anfressungen mit vielschichtigem, auf Heißdampf oxydation hindeutenden Aufbau des Zunders (Bild 42) als auch durch örtlich eng begrenzte Korrosionselemente verursachten Lochfraß auf. Besonders im Bereich der Bruchstelle wurden Gefügauflockerungen festgestellt, wie sie von Druckwasserstoffschäden her bekannt sind (Bild 43).

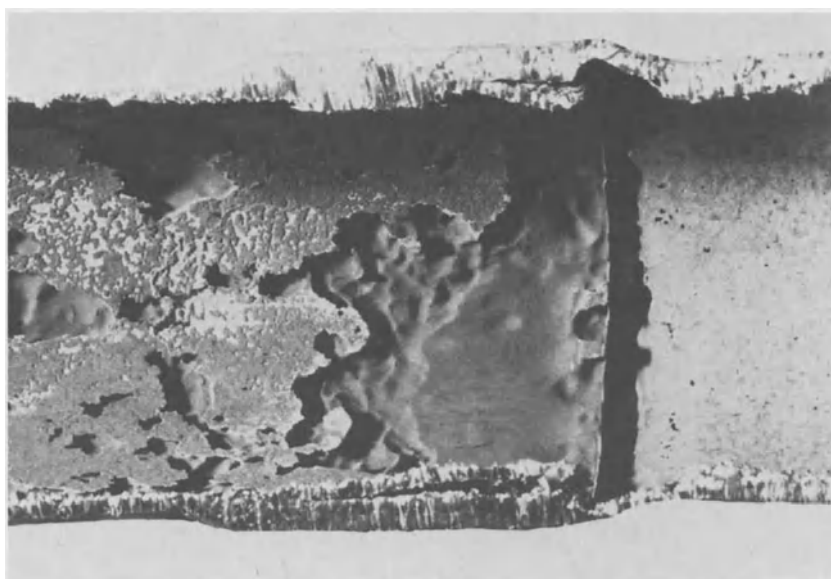
Bild 62

Erosions-Korrosionsspuren in Kupferrohren aus Hausinstallationen zeigen die Bilder 62 und 63. Dieses für Kupfer typische Schadensbild entsteht dadurch, daß unter ungünstigen Betriebsbedingungen, wie zu hohe Wassergeschwindigkeit, Wasserwirbel, aufprallende Luftblasen und in größeren Mengen mitgeführte Fremtteilchen, die natürliche, bei Kupfer nicht sonderlich fest haftende Deckschicht meist nur stellenweise abgelöst und fortgeschwemmt wird. An diesen ungeschützten Flecken bilden sich dann durch Zusammenwirken von Erosion und Korrosion Gruben, die beim Tieferwerden zusätzliche Wirbelströme erzeugen und damit die Abtragungsgeschwindigkeit

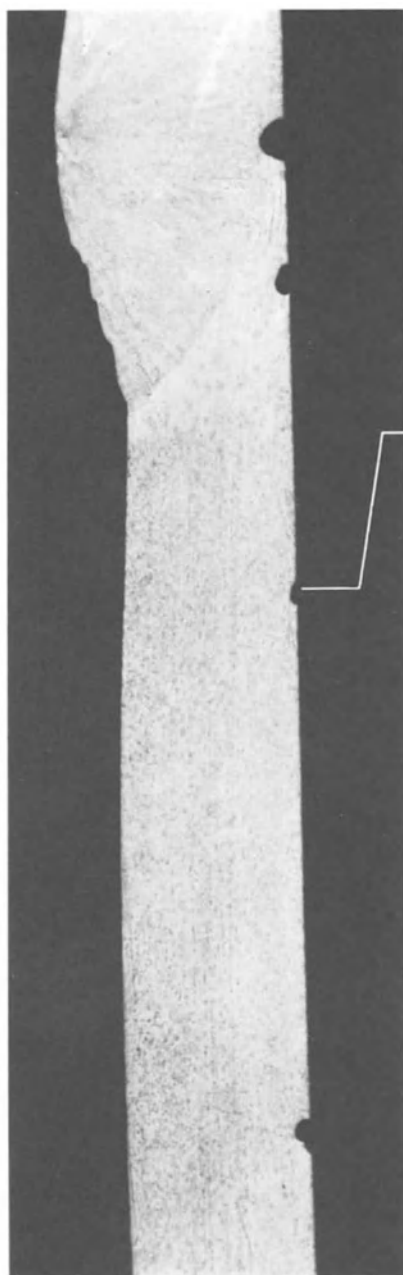
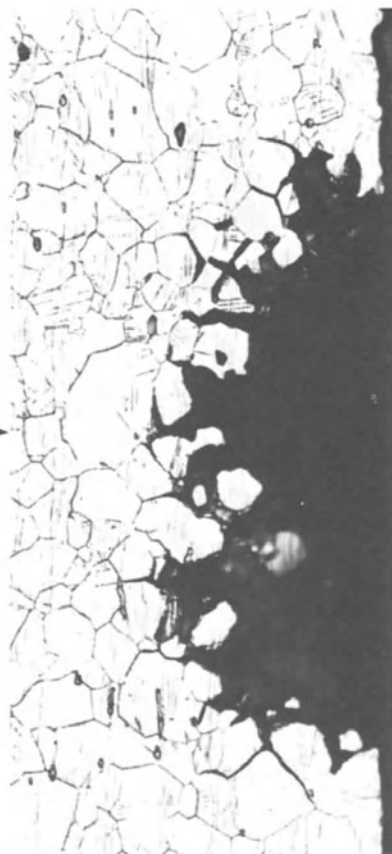
**Bilder 85 und 86.** Modifizierte interkristalline Korrosion in einer im Sensibilisierungsbereich einer Schweißnaht liegenden Lochfraßstelle an der Innenwand eines Behälters aus X5CrNi18 9

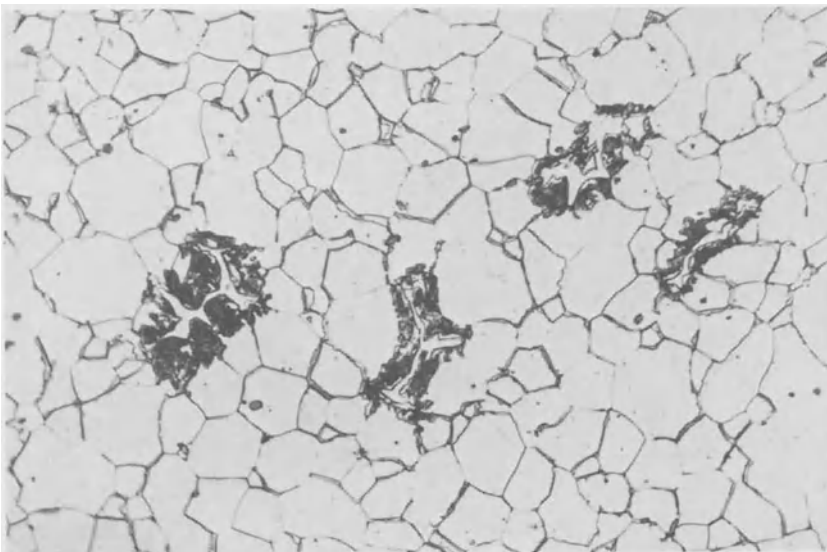
Bild 102

**Bild 102.** Rückbildung von Korngrenzenzementit zu feinstreifigem Perlit durch die Schweißhitze bei Schweißarbeiten an einem Stahlblech, dessen Perlit vollständig entartet war. (Ätzmittel: 2%ige alkoholische Salpetersäure).

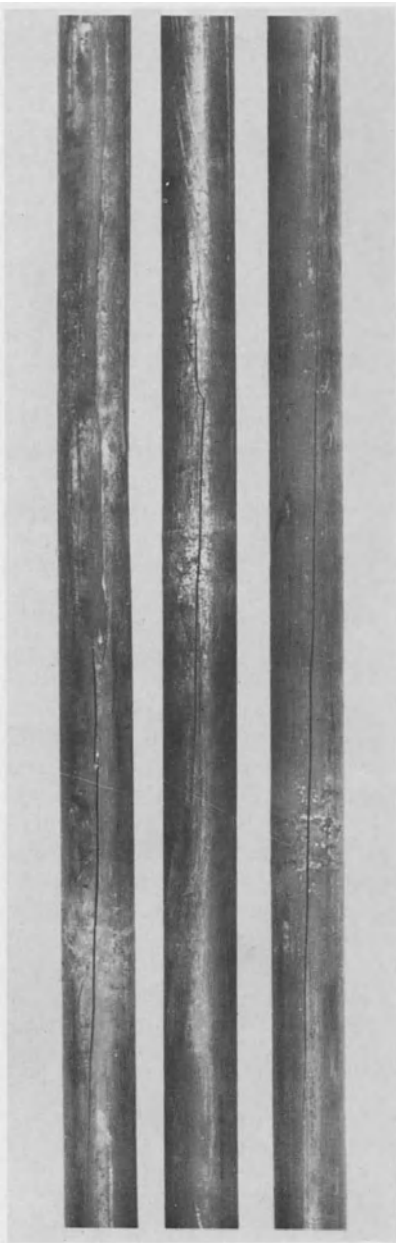
Bild 116

**Bild 116.** Durch Spannungsrißkorrosion an nicht ausreichend spannungsarm geglühten Kondensatorrohren aus CuZn20Al ausgelöste Längsrisse

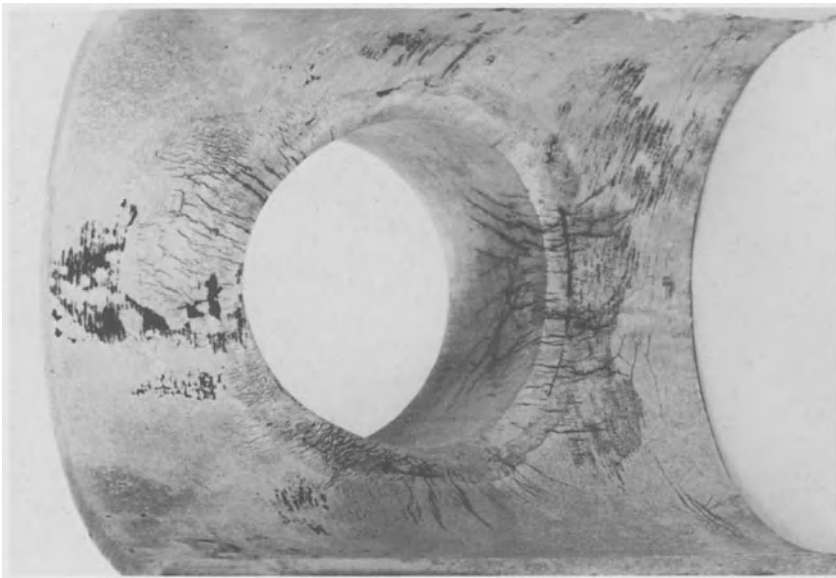
Bild 122

**Bild 122.** In chloridhaltigem Medium durch Schweißspannungen ausgelöste Spannungsrißkorrosion in einer Stutzeinschweißung an Rohren aus X5CrNiMo18 10

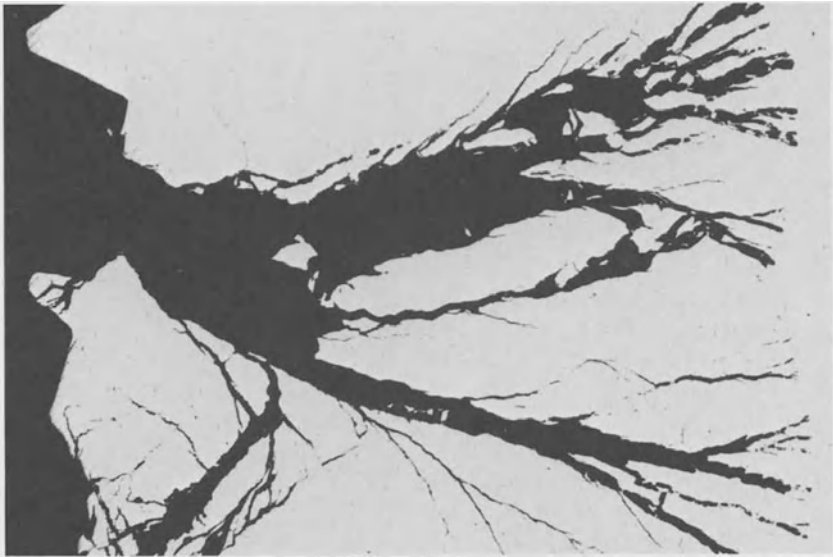
Bild 124

**Bild 124.** Ungeätzter Schliff aus dem durch Spannungsrißkorrosion zerstörten Gewindeteil einer geschmiedeten Schraube aus X10CrNiTi18 9
