E. Kauczor

# Metallographie in der Schadenuntersuchung

Klärung der Ursachen von Bauteilschäden  
Maßnahmen zu deren Vermeidung

Springer-Verlag  
Berlin · Heidelberg · New York 1979

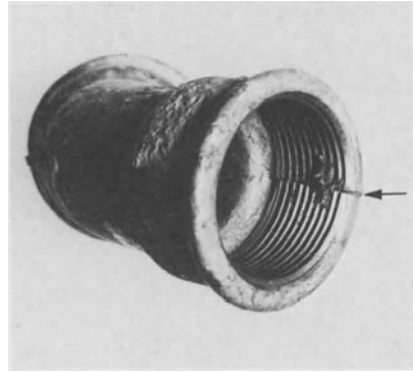
Bild 2

**Bild 2.** Gerissener Fitting aus weißem Temperguß

an der mit einem Pfeil bezeichneten Stelle längs aufgerissen. Es sollte festgestellt werden, ob dieser Riß schon vor dem Einbau vorhanden war, oder ob der Fitting erst durch unsachgemäße Montage beschädigt wurde.

Nach diesen Untersuchungsergebnissen ist der Fitting nicht bei der Montage gerissen, sondern war bereits schon vor dem Tempern beschädigt. Vermutlich klangte der Riß ursprünglich nicht so weit und wurde beim Verzinken oberflächlich verdeckt, so daß er vor dem Einbau nicht zu sehen war. Bei der Fertigung von Temperegußfittingen können solche Risse entstehen, wenn in der Gießerei beim Zerschlagen der Gußtrauben einer der vor dem Tempern noch sehr spröden Rohlinge mit dem Hammer getroffen wird.

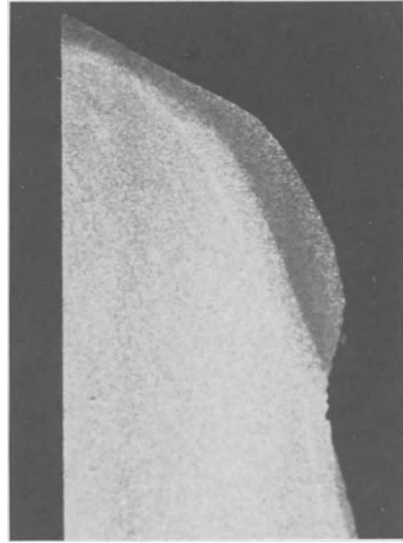
Bild 5

**Bild 5.** Lochdurchbruch in einer Schiffsaußenwand

Aus diesen Untersuchungsergebnissen kann geschlossen werden, daß das Loch nicht durch Korrosion entstanden ist, sondern herausgebrannt wurde. Das könnte z. B. dadurch geschehen sein, daß ein eingestellter Schweißbrenner kurzfristig auf einer Laufbohle der Stellage so unglücklich abgelegt wurde, daß die Schneidflamme genau im richtigen Brennabstand gegen die Schiffswand gerichtet war.

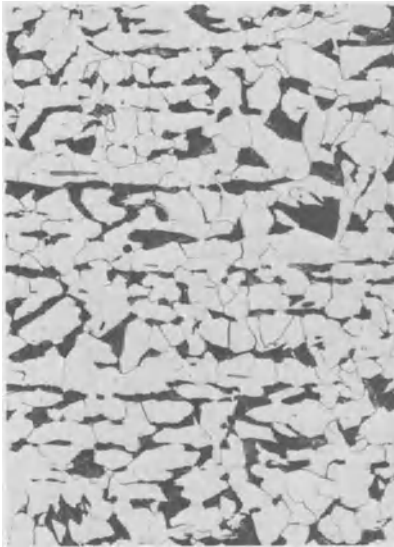
Bild 6

**Bild 6.** Mit 10%iger alkoholischer Salpetersäure geätzter Makroschliff aus dem Bereich des Lochdurchbruches

konnte. Das bei Reparaturarbeiten an der Außenwand entdeckte Loch ließ sich mit dem zwar muldenförmigen, aber sonst gleichmäßigen allgemeinen Korrosionsbild nicht in Einklang bringen. An einem den Lochdurchbruch schneidenden Makroschliff wurde der Stahl beim Ätzen mit 10%iger alkoholischer Salpetersäure im Bereich der Lochwand erheblich stärker angegriffen, was auf Gefügeumwandlungen in dieser Zone hindeutete (Bild 6). Ein anschließend angefertigter Mikroschliff ließ erkennen, daß das als normalgeglüht zu bezeichnende ferritisch-perlitische Gefüge des Stahlbleches (Bild 7) im Bereich des Loches durch Umwandlung bei starker Überhitzung grobkörnig geworden ist und Widmannstättensche Struktur angenommen hat (Bild 8).

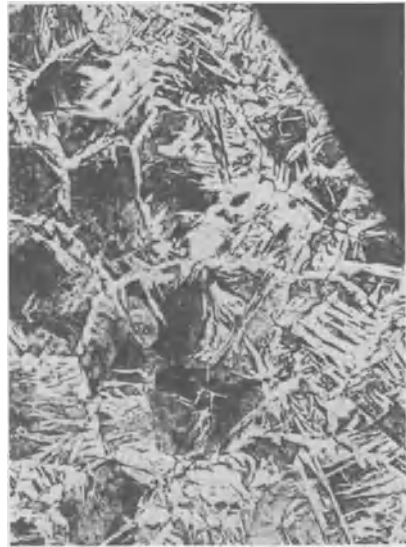
Bild 7

**Bild 7.** Mikrogefüge des unbeeinflussten Grundwerkstoffes. (Ätzmittel 2%ige alkoholische Salpetersäure)

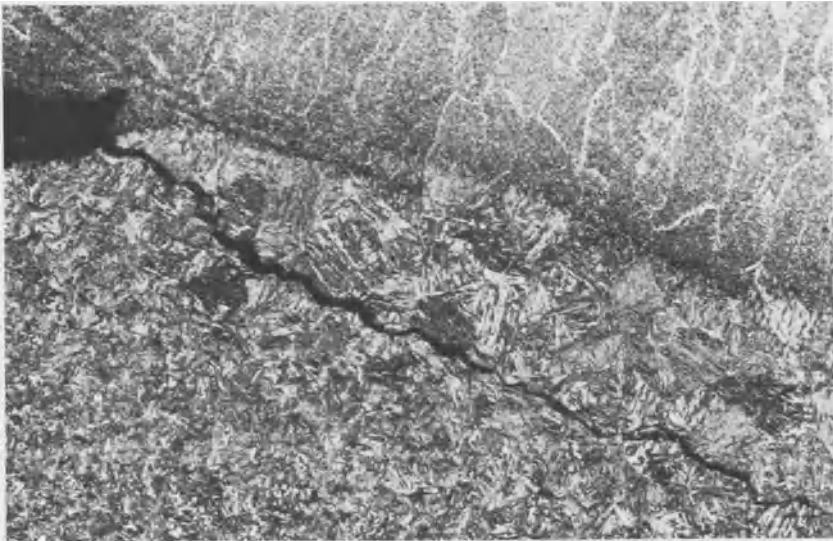
Bild 9

Aufgehärtete Zonen, die an sich schon wegen der mit der Gefügeumwandlung verbundenen Volumenänderung rißanfällig sind (Bild 9), können wegen ihres verminderten Formänderungsvermögens nicht immer die beim Schweißen unvermeidlichen Schrumpfspannungen ausgleichen. Stähle, die zu bedenklicher Aufhärtung neigen, müssen deshalb unter Vorwärmen oder wenn

**Bild 9.** Riß unter einer ohne Vorwärmen geschweißten Kehlnaht in der Aufhärtungszone eines mit 0,5% Kohlenstoff an der oberen Analysengrenze liegenden Stahles C45. (Ätzmittel: 2%ige alkoholische Salpetersäure)

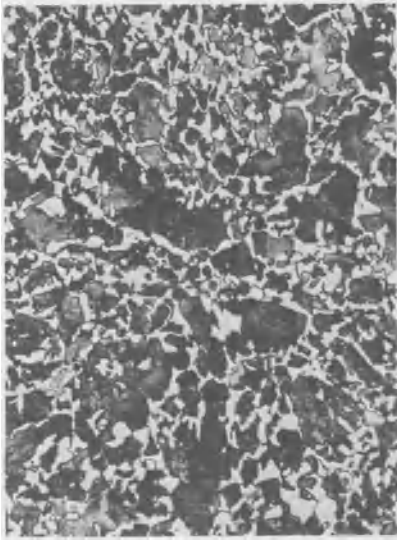
In den Bildern 10 bis 13 sind die Ergebnisse von Versuchen zur Ermittlung der günstigsten Vorwärmtemperatur für Schweißarbeiten an Teilen aus niedriglegiertem Stahl 43Si6 festgehalten, bei dem ein mit 1,08 % erheblich über der oberen Analysengrenze (0,80 %) liegender Mangangehalt festgestellt worden war. Bild 10 zeigt das perlitisch-ferritische Gefüge des Anlieferungszustandes. Beim ersten Schweißversuch hat sich trotz Vorwärmen auf 100 °C in dem unmittelbar unter der Schweißnaht liegenden Bereich der Wärmeinflußzone des Grundwerkstoffes überwiegend Martensit gebildet (Bild 11). Bei 300 °C Vorwärmung war die Abschreckwirkung wesentlich geringer. Die unmittelbare Übergangszone besteht jetzt zum größten Teil aus Zwischenstufengefüge (Bild 12). Bei 500 °C Vorwärmung wandelte der abkühlende Grundwerkstoff überwiegend in der Perlitstufe um, wie der große Anteil sehr feinstreifigen Perlits in Bild 13 erkennen läßt. Der Härteabfall gegenüber der 300 °C-Vorwärmung ist jedoch mit nur 20 HV so gering, daß ein Vorwärmen auf mehr als 300 °C in diesem Falle kaum noch sinnvoll ist.

**Bild 10.** Mikrogefüge eines Stahlbleches aus 43Si6 mit überhöhtem Mangangehalt (1,08%). Unbeeinflusster Blechwerkstoff. Vickershärte: 220 HV10

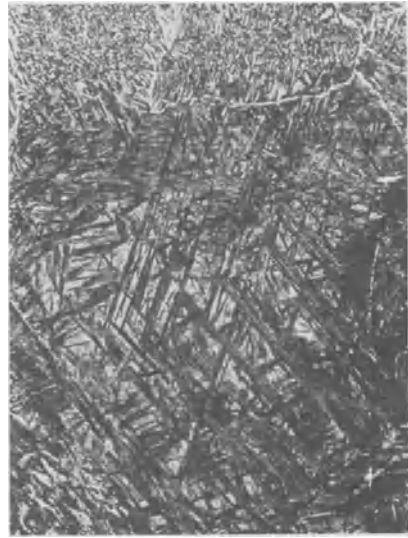
Bild 11

**Bild 11.** Beim Schweißen unter 100°C Vorwärmung aufgehärtete Zone unter der Schweißnaht. Vickershärte: 460 HV10

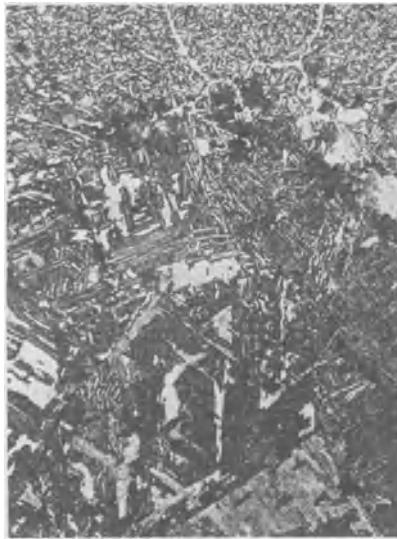
Bild 12

**Bild 12.** Die gleiche Zone wie in Bild 11, nach Schweißen unter 300°C Vorwärmung. Vickershärte: 320 HV10

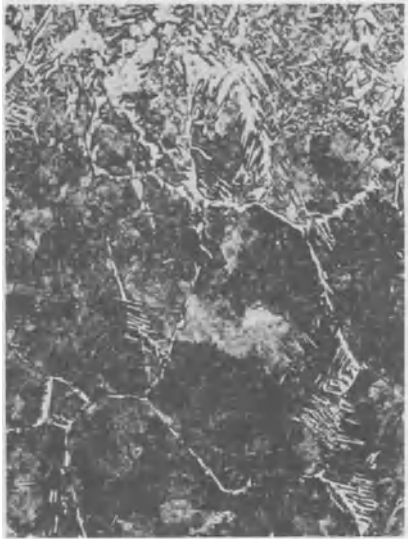
Bild 13

**Bild 13.** Die gleiche Zone nach Schweißen unter 500°C Vorwärmung. Vickershärte: 300 HV10. (Ätzmittel: 2%ige alkoholische Salpetersäure)

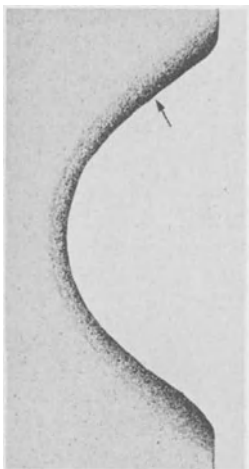
Bild 14 5:1

Bei dem in den Bildern 14 und 15 gezeigten Beispiel einer mit Kohlelektrode gehobelten Fuge in einem Blech aus unlegiertem Stahl mit 0,24 % Kohlenstoff ist die Härtezunahme noch tragbar. Risse waren hier noch nicht entstanden.

**Bild 14.** Querschliff aus einer mit einer Kohlelektrode gehobelten Fuge in einem Blech aus unlegiertem Stahl mit 0,24% Kohlenstoff. (Ätzmittel: 2%ige alkoholische Salpetersäure)

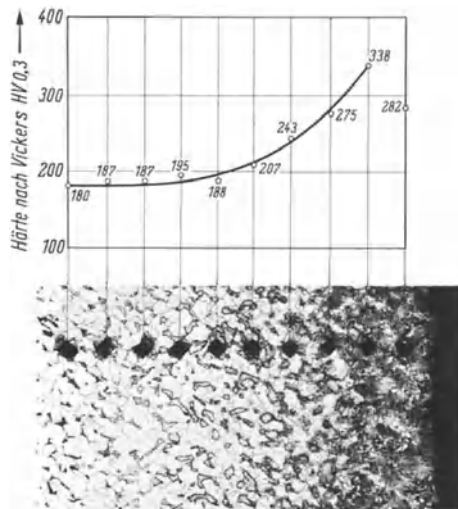
Bild 15 50:1

Die Tatsache, daß in der Härteverlaufskurve (Bild 15) die Härte unmittelbar unter der Fuge wieder etwas absinkt, deutet darauf hin, daß die Oberfläche der Fuge durch den Preßluftstrom geringfügig abgekühlt wurde. Der Abbrand der Kohlelektrode geht vor allem in die Schlacke. Diese kohlenstoffreiche Schlacke muß besonders sorgfältig entfernt werden, um Aufkohlen und Aufhärten durch Schlackenreste beim Nachschweißen zu verhindern [35].

**Bild 15.** Mikrogefüge und Vickershärten in der aufgehärteten Zone bei der durch Pfeil gekennzeichneten Stelle in Bild 14

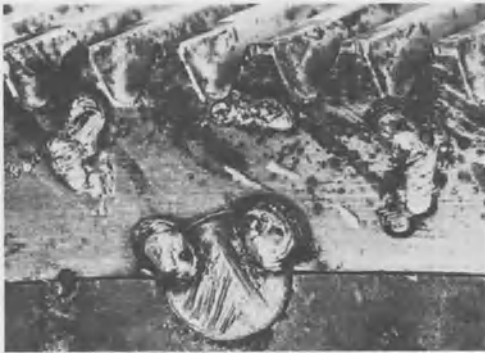
Bild 16

An einem Schiffsgetriebe bemerkte das Bordpersonal während der Fahrt, daß der aufgeschrumpfte Zahnkranz eines Getrieberrades rutschte. Um weiteres Rutschen zu verhindern, wurden mit Bordmitteln Gewindestifte zwischen Radkörper und Zahnkranz gesetzt (Bild 16). Für die Bohrarbeiten wurde behelfsmäßig eine Vorrichtung am Zahnkranz selbst und am Radkörper angebracht und stellenweise mit Lichtbogenschweißung angepunktet. Auch die Gewindestifte wurden durch Schweißpunkte mit der Stirnfläche des Zahnkranzes verbunden. Während des weiteren Betriebes traten große Schäden durch Anrisse und Ausbrüche aus dem Zahnkranz auf (Bilder 17 bis 20).

Der Zahnkranz war aus Stahl C 35 gefertigt. Sämtliche Risse und Brüche lagen in den Schweißgebieten. Der Werkstoff C 35 ist aufgrund seines zwischen 0,32 und 0,39 % liegenden Kohlenstoffgehaltes schweißempfindlich. Wenn, wie in diesem Falle, nur kleine Flecken auf Umwandlungstemperatur gebracht werden und die Wärme durch den großen Radkörper schnell abgeführt wird, kommt es zu Aufhärtungserscheinungen und Rißbildung. Außerdem wurde nachlässig geschweißt, wodurch zahlreiche Einbrandkerben entstanden sind, die zu zusätzlichen konzentrierten Spannungserhöhungen in den Aufhärtungsflecken führten.

Besonders nachteilig hat sich ausgewirkt, daß Schweißstellen für die Bohrvorrichtung sogar unmittelbar an die Zahnfüße gesetzt wurden. Wegen der Schweißempfindlichkeit des Stahles C 35 ist an sich schon mit Aufhärtungsrisen zu rechnen. Läuft aber ein solcher Anriß in den Zahnfuß, so erweitert er sich unter zusätzlicher Betriebsbeanspruchung unweigerlich zum Dauerbruch.

**Bild 16.** Zwischen Radkörper und Zahnkranz eines Getrieberades eingesetzter Gewindestift. Mit den Heftschweißstellen an den Zähnen wurde die Bohrvorrichtung gehalten

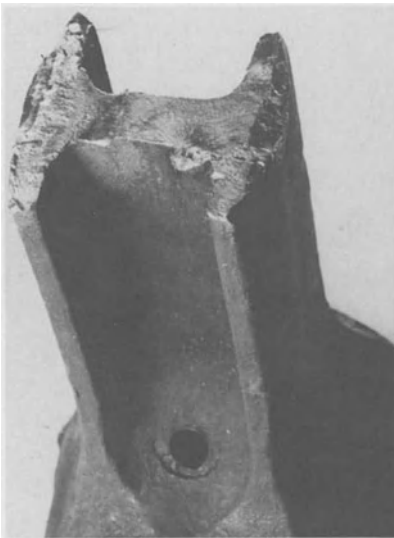
Bei dem in den Bildern 21 bis 23 gezeigten Schaden war die Pleuelstange eines Schiffsdieselmotors etwa in der Mitte gebrochen. Auf der in Bild 22 wiedergegebenen Bruchfläche ist am Steg des Pleuelschaftes ein Schweißpunkt zu erkennen, von dem für einen Dauerbruch typische, konzentrische Anbruchlinien (Rastlinien) ausgehen, die nach beiden Seiten in Gewaltbrüche übergehen. Am anderen Bruchstück ist in Bild 21 ein Stahlrohr für die Ölzufuhr zu sehen, das durch Schweißpunkte an den Steg geheftet worden war.

**Bild 22.** Gegenbruchstück zu Bild 21 mit einer von einem Schweißpunkt ausgehenden Dauerbruchfläche

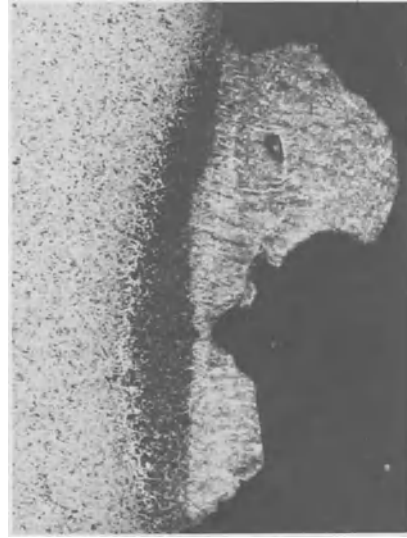
Bild 23 gibt einen metallographischen Schnitt durch den in Bild 22 gezeigten Schweißpunkt wieder. Im Interesse eines anschaulichen Überblickes wurde nur eine geringe Vergrößerung gewählt, bei der Gefügeeinheiten nicht mehr zu erkennen sind. Es ist aber deutlich der stengelig erstarrte Schweißpunkt zu sehen und darunter als sehr dunkle Zone der aufgehärtete Pleuelwerkstoff. Bei der Härteprüfung nach Vickers wurde im unbeeinflussten Pleuelwerkstoff eine Härte von 140 HV1 ermittelt, während in der umgewandelten Zone unter dem Schweißpunkt Werte bis 400 HV1 gemessen wurden.

Aus diesen Untersuchungsergebnissen kann geschlossen werden, daß das Ölrohr ohne Vorwärmung an das Pleuel aus schweißempfindlichem, zur Aufhärtung neigenden Stahl geheftet wurde. Die unter den Schweißpunkten auf Austenittemperatur erhitzten Stellen härteten stark auf, als das kalte Pleuel die Wärme schnell ableitete. Vermutlich war schon unmittelbar nach dem Schweißen durch die örtlich konzentrierte Aufhärtung ein Spannungsriß entstanden, von dem dann bei der späteren Wechselbeanspruchung im Motor die Zerstörung ausging.

**Bild 23.** Makroschliff durch den in Bild 22 gezeigten Schweißpunkt und seine Umgebung. (Ätzmittel: 4%ige alkoholische Salpetersäure)

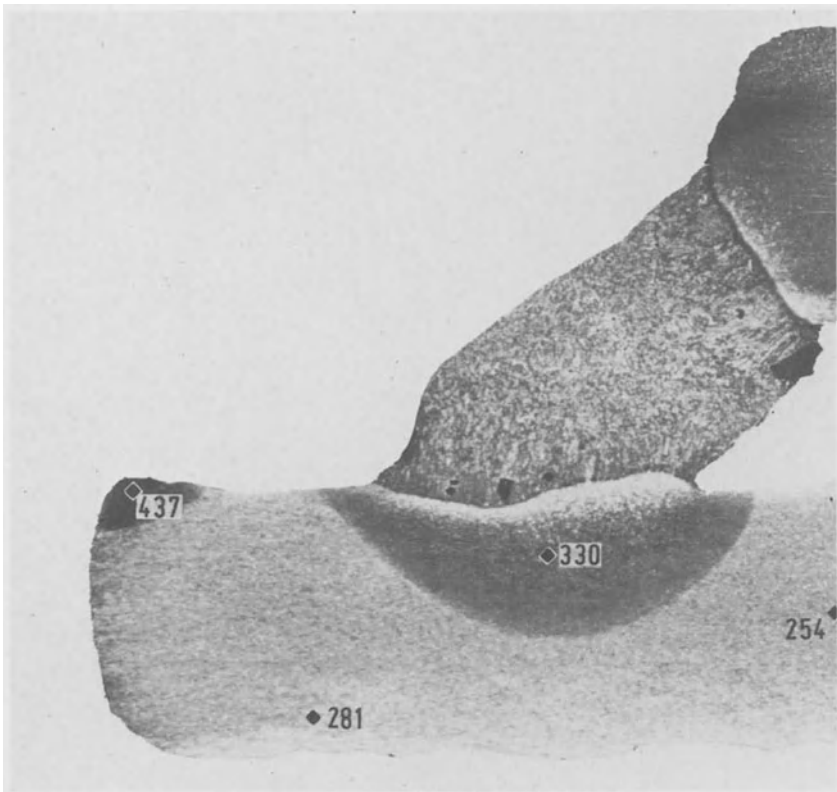
Bild 25

wichtigen Maßen, war jedoch etwas zu leicht. Diesen Unterschied wollte man durch ein „Ausgleichsgewicht“ beseitigen. In Bild 24 ist das zu diesem Zweck aufgeschweißte Blechstückchen zu erkennen. Interessant ist, daß der Bruch nicht von einer der kurzen Schweißnähte, sondern von einer Elektroden-Zündstelle ausgegangen war.

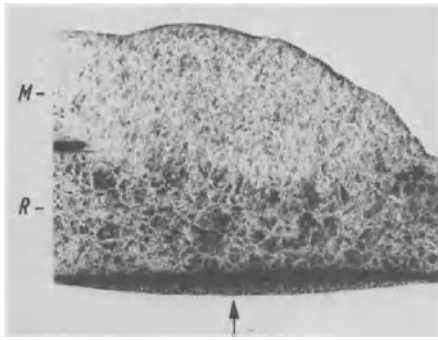
Um Explosionen bei Reparaturschweißarbeiten an Gasleitungen zu vermeiden, wird das Gas in den Leitungen gelassen und nur der Betriebsdruck vermindert. Bild 26 zeigt einen Makroschliff aus einer Gasschweißnaht, mit der eine Muffe (M) an die Außenwand eines gasführenden Stahlrohres (R) angeschweißt wurde. Die Innenwand des dünnwandigen Rohres wurde beim Schweißen unter der Schweißstelle so heiß, daß hier Kohlenstoff aus dem vorbeistreichenden Gas in den Rohrwerkstoff eindringen konnte.

Da mit steigendem Kohlenstoffgehalt bis 4,3 % die Schmelzpunkte der Eisen-Kohlenstoff-Legierungen fallen, wurde in der betroffenen Zone der Schmelzpunkt herabgesetzt, und zwar so weit, daß an der am stärksten aufgekohnten Stelle der Rohrrinnenwand eine Schmelzzone entstand (s. Pfeil in Bild 26). Der Kohlenstoffgehalt war hier weit über 2 % angestiegen. Die flüssige Stelle erstarrte deshalb nicht wieder zu Stahl, sondern es entstand ein Fleck aus hoch kohlenstoffhaltigem, sehr hartem weißem Gußeisen (Bild 27). An diese Aufschmelzzone (unten) schließt sich Stahlgefüge mit mehr als 0,8 % Kohlenstoff an (Mitte), in dem der Zementit, durch grobes Korn und etwas beschleunigte Abkühlung beeinflusst, in Widmannstättenscher Anordnung nadelförmig ausgeschieden wurde. Der Schmelzvorgang war an den Austenitkorngrenzen vorausgeeilt. In den überperlitischen Bereich ragen deshalb stellenweise noch flüssig gewesene, die ehemaligen Austenitkorngrenzen markierende Zonen höheren Kohlenstoffgehaltes hinein, die zu weißem Gußeisen erstarrt sind. An die überperlitische Zone schließt sich noch ein etwa perlitischer Bereich mit Kohlenstoffgehalten um 8 % an, der dann ziemlich schroff in den überhitzten, ebenfalls in Widmannstättenscher Struktur vorliegenden Grundwerkstoff übergeht. In der Aufschmelzzone wurde eine

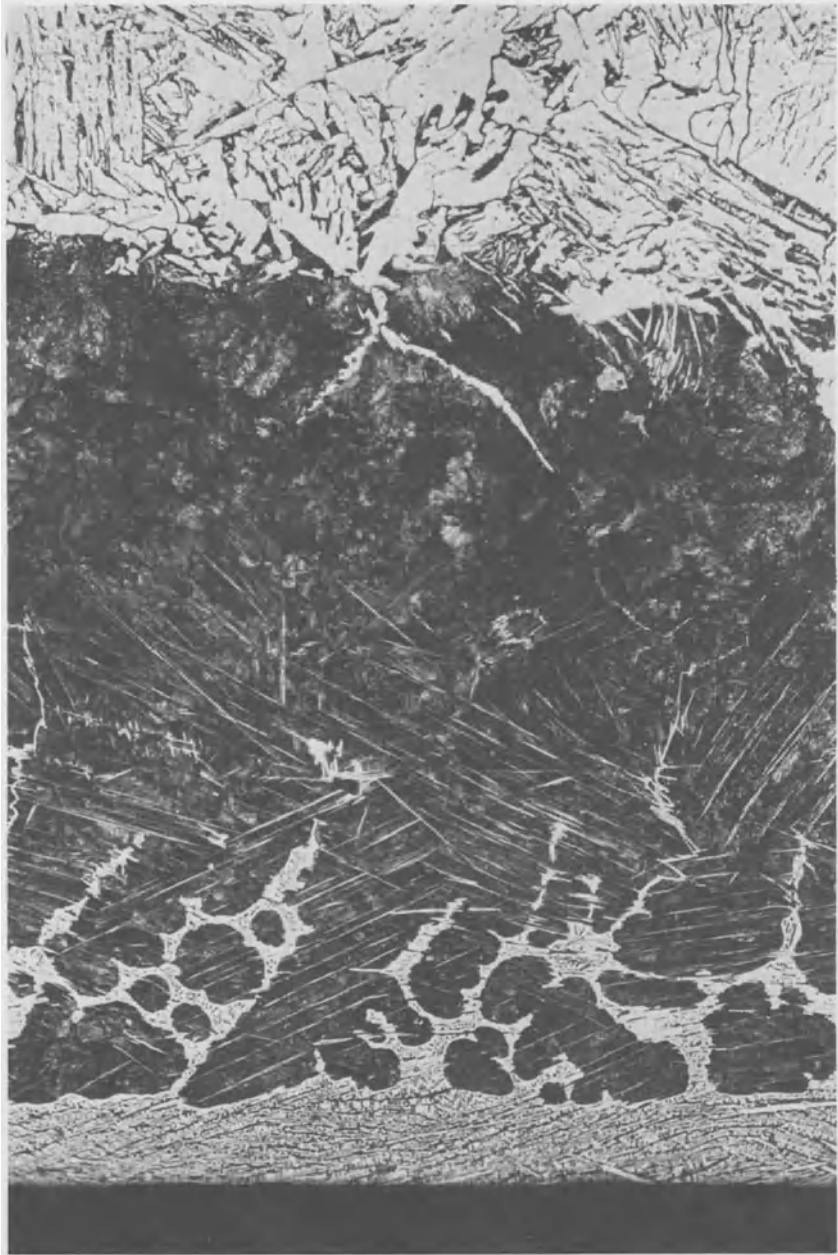
Bild 27

**Bild 27.** Mikrogefüge der Rohrwand gegenüber der gasgeschweißten Muffennaht.  
(Ätzmittel: 2%ige alkoholische Salpetersäure)

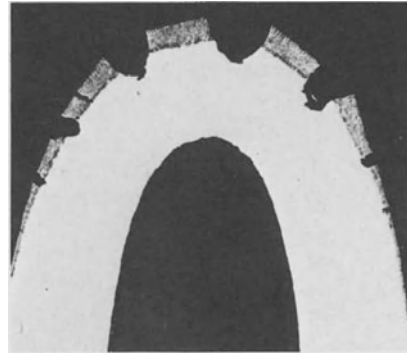
Bild 31

Die angerissene gasgeschweißte Probe wurde anschließend ebenfalls um 180° gebogen. Die bei der ersten Belastung in der spröden Aufkohlungszone entstandenen Risse wurden dabei von dem zähen Grundwerkstoff aufgefangen (Bild 31). Daraus läßt sich erklären, daß trotz der häufigen Anwendung des Gasschweißens bei Reparaturschweißarbeiten an gasführenden Leitungen keine Schäden bekannt sind, die auf die aufgekohlte, versprödete Zone zurückgeführt werden könnten. Das gilt allerdings nur für ruhende Belastung. Bei Wechselbeanspruchung muß damit gerechnet werden, daß sich von Rissen in der Aufschmelzzone ausgehende Dauerbrüche entwickeln.

**Bild 31.** Makroschliff aus der auf 180° weitergebogenen Biegeprobe aus der gasgeschweißten Muffennaht

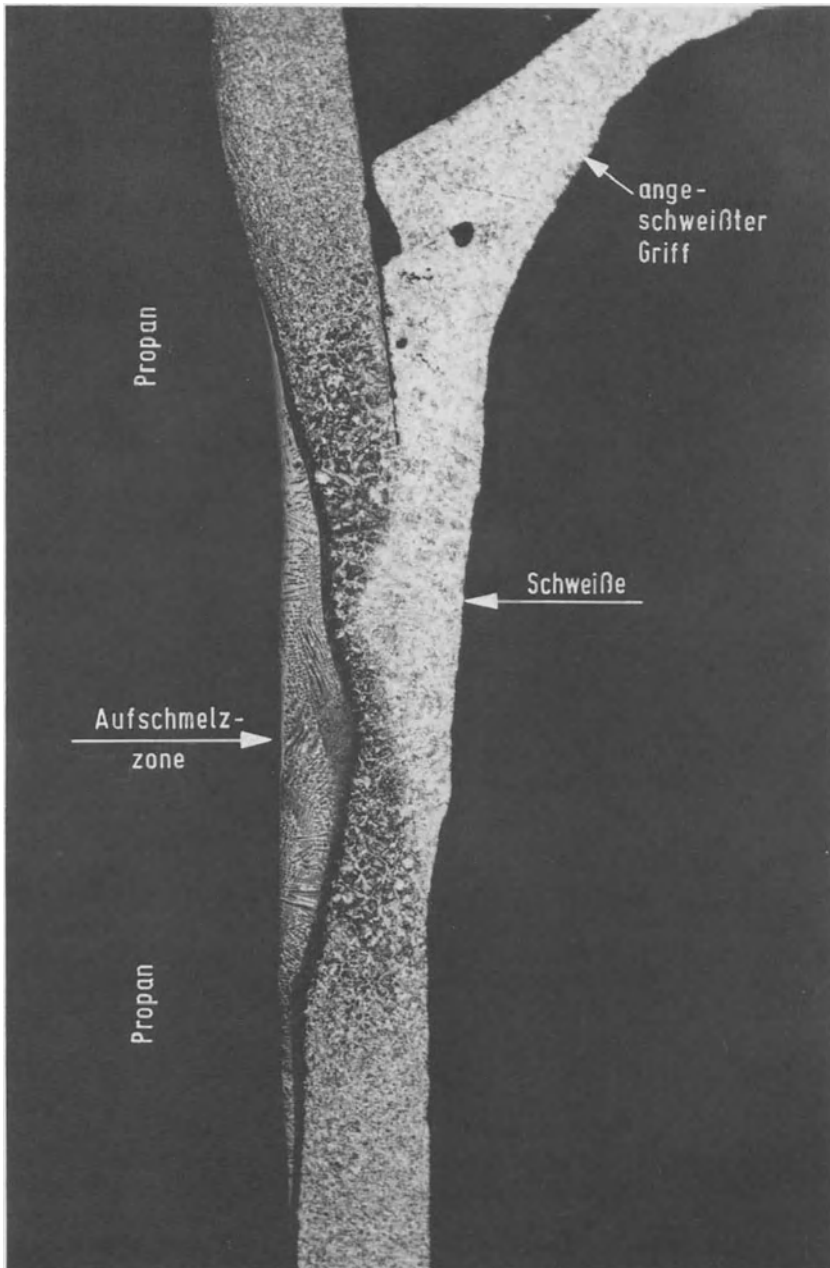
Eine wesentlich stärkere Aufschmelzzone zeigt der in Bild 32 wiedergegebene Schliff, der einer Propangasflasche entnommen wurde. Hier waren Propangasflaschen ohne Griffe angefertigt worden. Später wurden doch noch Griffe an die bereits gefüllten Flaschen durch Gasschweißen angebracht. Zum Schutze des Schweißers wurde dabei zur Druckminderung das Ventil etwas geöffnet und Gas mit einem Schlauch weggeleitet. Da es sich um Gefäße mit nur 2 mm Wanddicke handelte, entstanden an den Innenwänden durch Aufkohlung aus dem Propangas gegenüber den Schweißstellen besonders tiefe und breite Aufschmelzzonen, die wegen ihrer Rißanfälligkeit in diesem Ausmaß nicht mehr toleriert werden konnten.

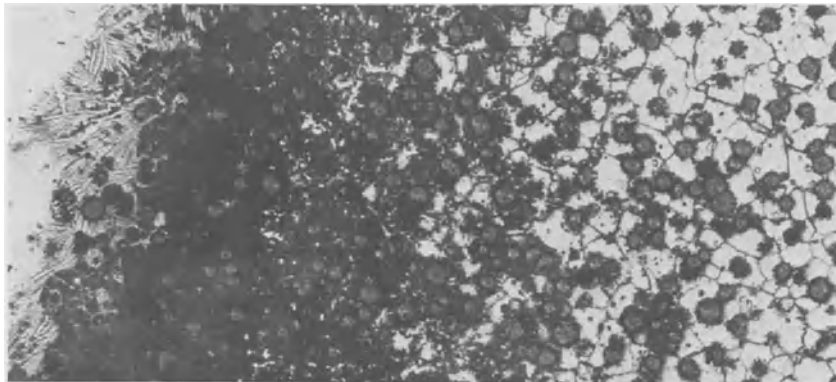
Bild 34

Bei kaltgeschweißtem, ferritischem Kugelgraphitguß schließt sich an die Aufschmelzzone eine breitere Zone an, in der der Grundwerkstoff beim Schweißen zwar nicht flüssig wurde, wo jedoch die Graphitkugeln unter dem Einfluß der Schweißhitze Kohlenstoff in ihre ferritische Umgebung abgegeben haben. Der Kohlenstoff, der bei der hohen Temperatur im Austenit ( $\gamma$ -Eisen) gelöst war, hat sich bei der Abkühlung (Umwandlung des Gitters zu  $\alpha$ -Eisen) auch hier nicht wieder elementar, sondern als Eisenkarbid ausgeschieden (Bild 34). Bei langsamer Abkühlung bildet sich deshalb anschließend an die

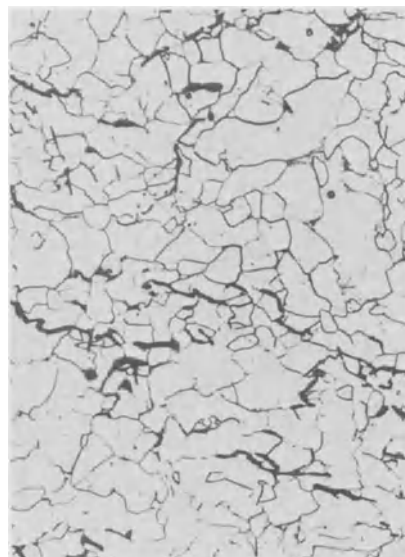
Bild 40

**Bild 40.** Abgekohltes Gefüge der rissigen Zone

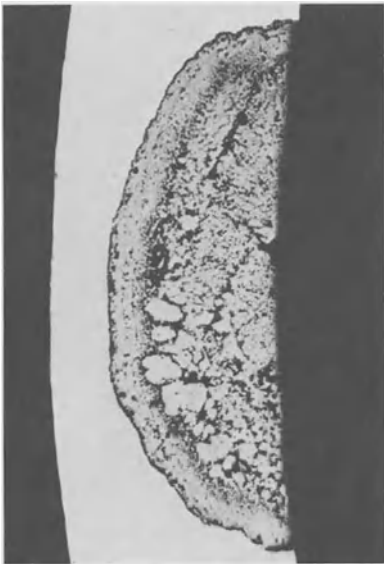
Bild 47

Das wieder ausgefällte Kupfer sitzt als poröser Pfropfen in der Korrosionsstelle (Bild 47). Diese Art der Entzinkung ist besonders gefährlich, weil selbst bei dickwandigen Rohren schnell Lochdurchbrüche entstehen können. Für Wärmeaustauscher benutzte Reinigungsbürsten dürfen die Rohrwand nicht zerkratzen, weil solche Kratzer Ursache für Entzinkung sein können [22]. Gegen Belüftungselemente, hervorgerufen durch Ablagerungen, sind selbst so widerstandsfähige Werkstoffe wie die Kupfer-Nickel-Legierungen empfindlich [13].

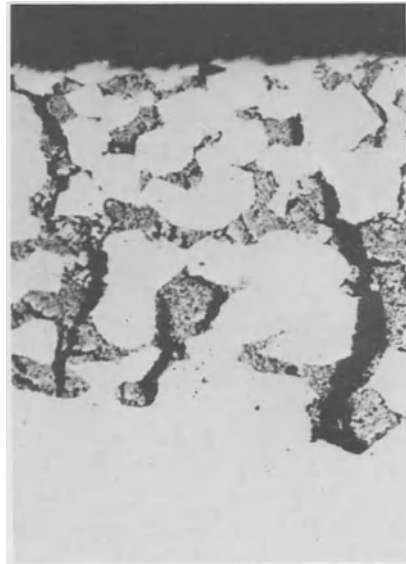
Bild 48

**Interkristalline Entzinkung.** Die Empfindlichkeit der Kupfer-Zink-Legierungen gegen Entzinkung nimmt mit steigendem Zinkgehalt zu, merklicher Beginn bei mehr als 15% Zink. Bei  $\alpha + \beta$ -Messingen wird der unedlere zinkreichere  $\beta$ -Bestandteil zuerst angegriffen (Bild 48). Bei Messingen, die unmittelbar nach der Erstarrung den  $\alpha + \beta$ -Bereich schneiden und erst anschließend im  $\alpha$ -Bereich weiter abkühlen (z. B. CuZn36) muß immer damit gerechnet werden, daß die  $\alpha$ -Kristallite je nach Abkühlungsgeschwindigkeit mehr oder weniger von  $\beta$ -Bestandteilen umhüllt sind. Da der  $\beta$ -Bestandteil bevorzugt angegriffen wird, frißt sich die Entzinkung hier an den Korngrenzen entlang in das Messing

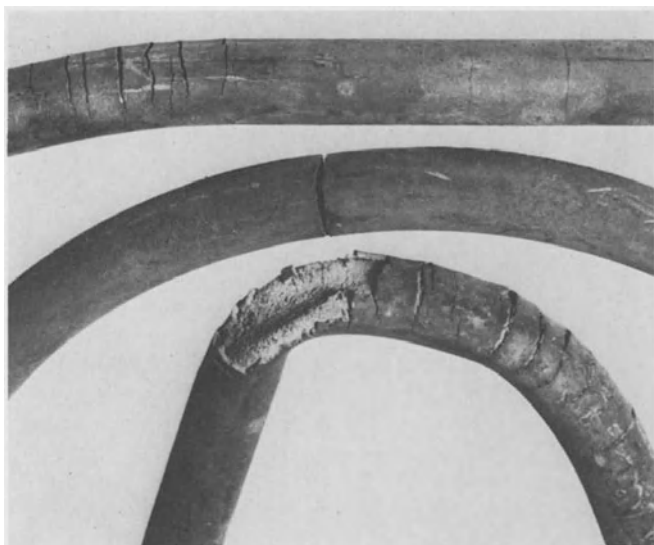
Bild 49

Einen Fall interkristalliner Entzinkung an Wärmeaustauscherrohren aus CuZn20Al zeigen die Bilder 49 bis 51. Im Betrieb wurde durch die Rohre Heizkondensat geleitet und dabei von 250°C auf 130°C abgekühlt, während außen Speisewasser des Zweitkreislafs von 90°C auf 180°C aufgewärmt wurde. Die Rohre waren bei Verformungsbeanspruchung bis tief in die Rohrwand hinein brüchig (Bild 49) und wiesen einen roten Außenbelag auf, der durch chemische Untersuchung als Fremdrost identifiziert werden konnte. Ein Mikroschliff, der einer noch nicht verformten Stelle eines der Rohre entnommen wurde, zeigte, daß die innere Rohrwand noch gesund war. Von außen ausgehend war das Gefüge durch tief in die Rohrwand hineinreichende interkristalline Entzinkung zerrüttet (Bild 50). Bild 51 zeigt das Gefüge der noch nicht entzinkten inneren Rohrwand. Es sind die  $\alpha$ -Körner umhüllende  $\beta$ -Bestandteile zu erkennen, die sich deutlich von den knospigen Kupferablagerungen im zerstörten Teil unterscheiden.

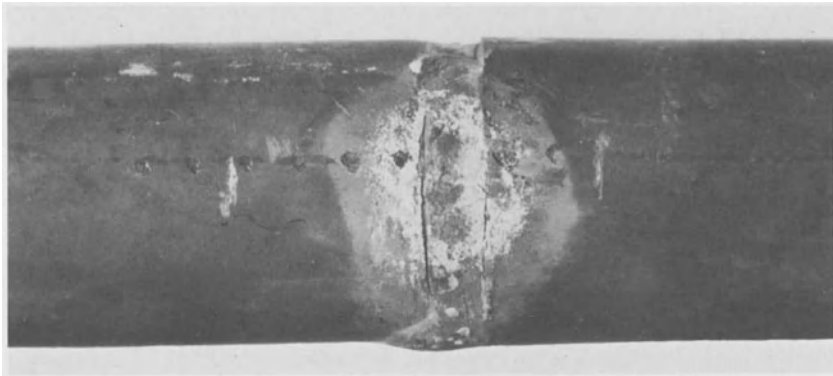
Bild 53

Das Aussehen der Ankrustungen und die Tatsache, daß die Lötnähte außerhalb dieser eng begrenzten Bereiche gesund waren, ließ vermuten, daß keine allgemein korrosionsfördernden Bedingungen vorlagen, sondern nur an einigen Stellen durch nicht entfernte, angebackene Flußmittelreste in Verbindung mit Wasser örtlich aggressive Medien entstanden waren, durch die das Lotmetall angegriffen und entzinkt wurde.

**Bild 53.** Übersichtsaufnahme einer der Kupferrohrverbindungen mit gerissener Löt-naht

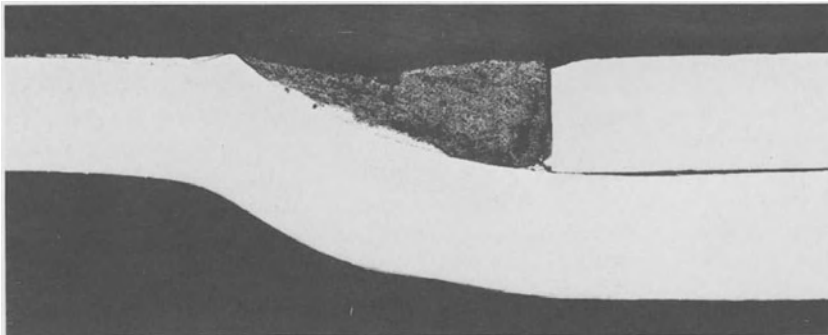
Bild 54

**Bild 54.** Ungeätzter Querschliff durch die in Bild 53 gezeigte Löt-naht

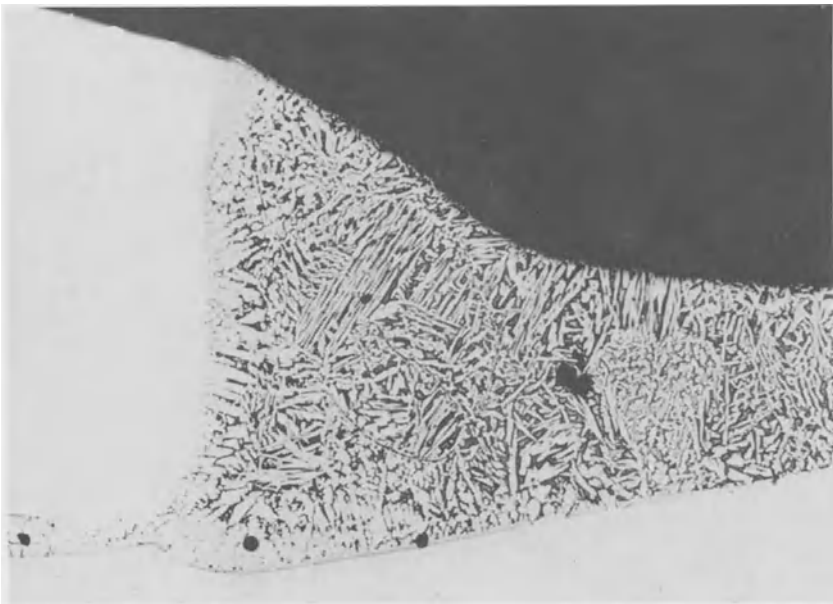
Bild 55

**Bild 55.** Teil des in Bild 54 gezeigten Schliffes bei stärkerer Vergrößerung

Der Schaden wäre nicht eingetreten, wenn die richtigen Spaltbreiten eingehalten und unmittelbar nach dem Löten die Flußmittelreste gründlich mit heißem Wasser, notfalls mit 5- bis 10%iger Schwefelsäure, abgelöst worden wären. Wenn möglich sollte beim Ablösen noch mit Bürsten nachgeholfen werden. Bei Kupfer und Kupferlegierungen dürfen hierfür keine Stahlbürsten sondern nur Messing- oder Bronzebürsten benutzt werden.

Die günstigsten Spaltbreiten liegen je nach Lot und Flußmittel zwischen 0,05 und 0,2 mm. Bei hochschmelzenden Messingloten nach DIN 8513 darf die Spaltbreite nicht unter 0,1 mm liegen. Silberhaltige Lote lassen wegen der niedrigeren Arbeitstemperaturen engere Spalte zu, theoretisch bis 0,02 mm, zur größeren Sicherheit in der Praxis 0,05 mm [71].

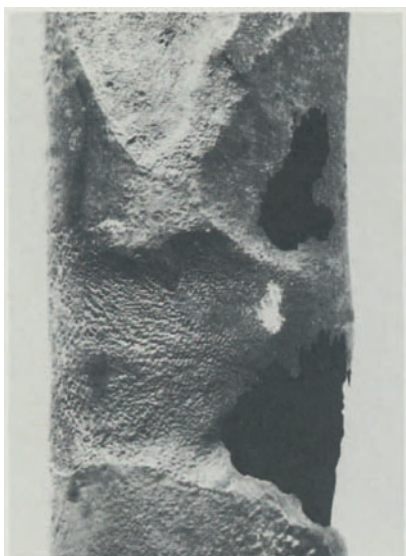
An den in den Bildern 58 bis 61 gezeigten Abschnitten aus beschädigten Stahlrohren eines Niederdruck-Vorwärmers waren durch mehr oder weniger starke, vor allem erosive Abtragungen die Stellen markiert, an denen die Rohre in den Lenkblechen saßen. Teilweise waren diese Stellen von außen bis zum Durchbruch ausgewaschen. Bild 58 zeigt vergrößert eine solche Stelle. Auf den Auswaschungsflächen sind dicht nebeneinander liegende kleine Krater zu erkennen, die durch im Dampfstrom mitgeführte feine Wassertropfen herausgearbeitet wurden.

**Bild 58.** Im Bereich eines Ringspaltes erosiv bis zum Durchbruch ausgewaschene Stelle an einem Stahlrohr aus einem Niederdruck-Vorwärmer

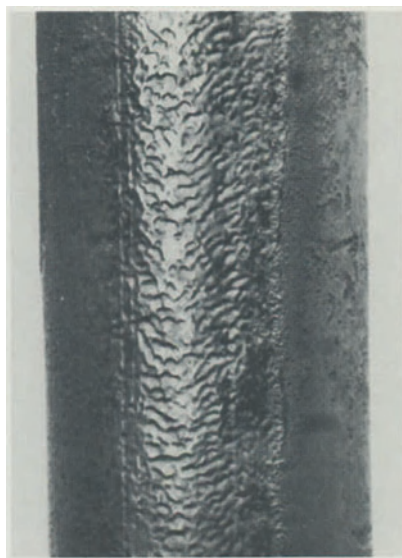
Bild 59

Neben diesen direkt im Bereich der Ringspalte und in ihrer unmittelbaren Umgebung liegenden Abtragungen wurden auf den Rohren noch schuppige Oberflächenbeschädigungen beobachtet (Bild 59), eine ebenfalls für Erosion typische Erscheinung, die im Schrifttum häufig mit Windspuren in Sand oder Schnee verglichen wird.

Welches Erosionsbild auftritt, hängt von der Auftreffrichtung des Dampfstromes ab. Bei flachem Auftreffen ist mit schuppiger Erosion zu rechnen, wobei aus Durchbrüchen unter höherem Druck austretendes und sich mit Dampf vermischendes Kondensat beteiligt sein kann. Steiler auftreffender Dampf, z. B. aus den Ringspalten anderer Rohre, rauht die Oberfläche stärker durch Kraterbildung auf [5].

**Bild 59.** Schuppig ausgebildete Erosionsstelle

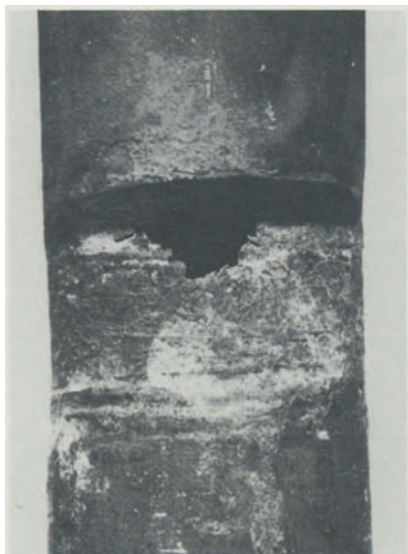
An einem weiteren Rohr wurde eine überwiegend anders geartete Beschädigung beobachtet. Wie Bild 60 zeigt, liegt hier eine Scheuerstelle vor, wie sie im Bereich der Auflagestelle im Lenkblech durch Vibrieren des Rohres entstehen kann. Die dieser Stelle gegenüberliegende Rohroberfläche zeigte Erosionsspuren, was darauf hindeutet, daß der Erosionsschaden primär durch Aufweiten der Ringspalte infolge von Rohrschwingungen begünstigt wurde.

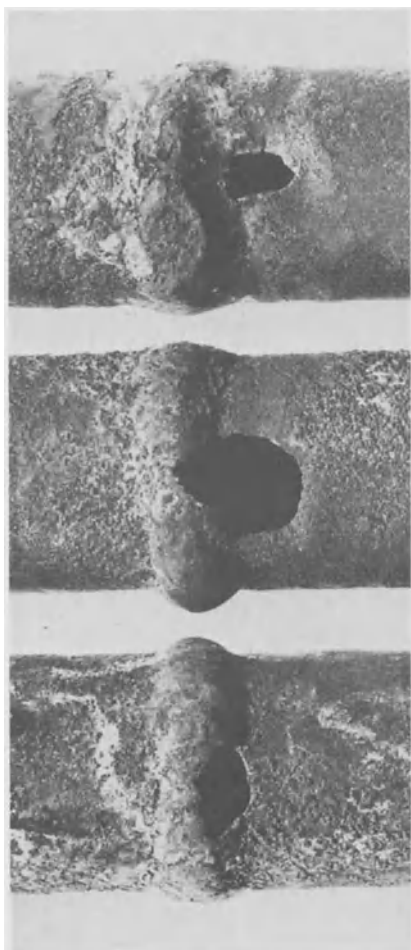
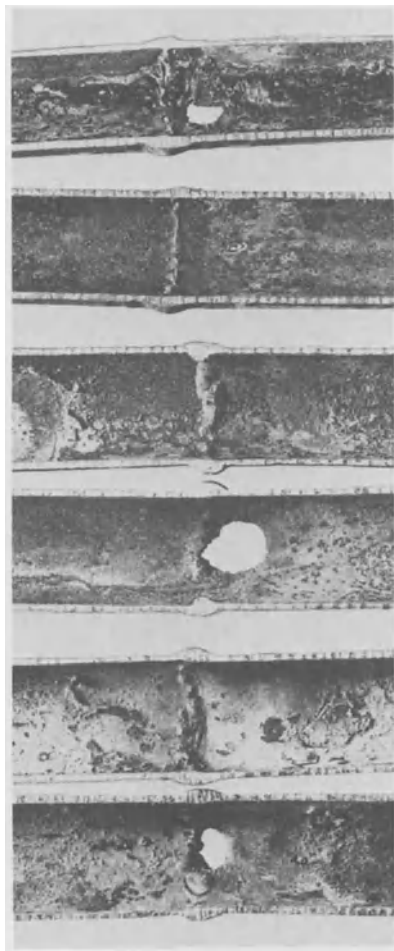
Durch Erosionskorrosion verursachte Lochdurchbrüche neben Rundschweißnähten an Stahlrohren aus einem Speisewasser-Vorwärmer zeigen die Bilder 64 und 65. Die Durchbruchstellen liegen in Strömungsrichtung gesehen alle auf den gleichen Seiten der Schweißnähte. Die metallographische Untersuchung der Rohrwerkstoffe auf beiden Seiten der Schweißnähte ließ keine Unterschiede in den Stahlqualitäten erkennen.

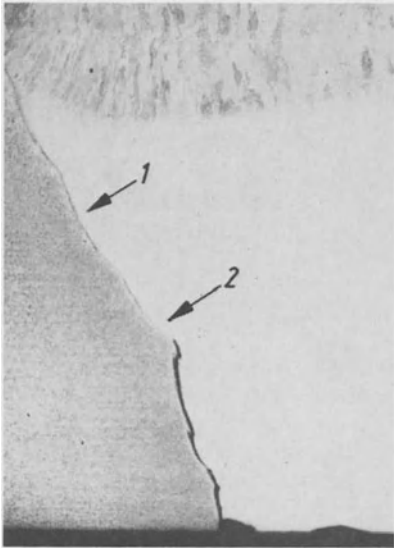
Anlaß für die Untersuchungen war folgender Schadensfall: In einem Rohrleitungssystem wurden Rohre aus warmfestem Stahl 10CrMo9 10 mit austenitischen Elektroden des 18/8/2-Typs ohne Vorwärmung miteinander verschweißt. Da hierbei der Grundwerkstoff im Übergang erheblich aufgehärtet war, entschloß man sich zu einer nachträglichen induktiven Glühung bei 780 °C. Beim Abkühlen nach dem Glühen rissen mehrere Schweißnähte von der Wurzelseite aus im Übergang ein. Ein Makroschliff aus einer solchen Schadensstelle ist in Bild 66 wiedergegeben. Der Riß ging danach von einer unbedeutenden Wurzelkerbe aus, die nicht allein die Bruchursache sein konnte.

**Bild 66.** Probe aus einer Schweißverbindung an Rohren aus warmfestem Stahl 10CrMo9 10. Austenitische 18/8/2-Elektrode, Decklage artgleich, 1h induktiv bei 780°C geglüht, Schweiße im Übergang gerissen

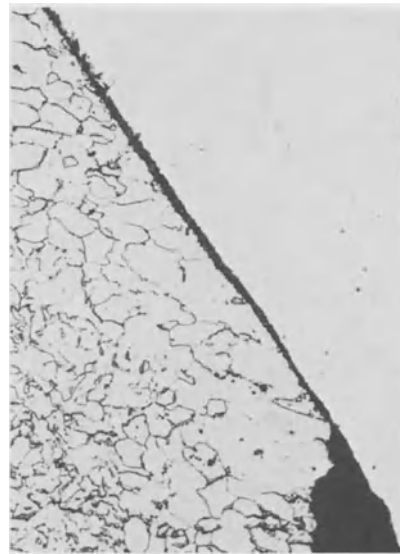
Bild 68

Eine anschließende mikroskopische Untersuchung zeigte, daß der Grundwerkstoff neben der Schweißnaht stark abgekühlt war und sich an der Grenze zwischen austenitischem Schweißgut und abgekühltem Grundwerkstoff eine schmale Karbidzone gebildet hatte (Bild 67). Der Riß folgt dieser Karbidzone (Bild 68). Die Karbidzone war offensichtlich eine schwache Stelle, die nicht in der Lage war, die hohen Spannungen aufzunehmen, die beim Erkalten derartiger Schweißverbindungen dadurch entstehen, daß austenitische Stähle und niedriglegierte Stähle unterschiedliche Ausdehnungskoeffizienten haben [38].

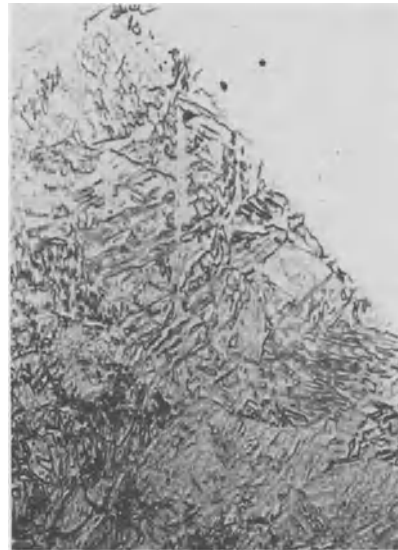
Das Schweißen und Glühen wurde mit den gleichen Werkstoffen als Versuch nachgeahmt. Das Ergebnis ist in den Bildern 69 bis 71 festgehalten. Bild 69 zeigt das Gefüge der aufgehärteten Übergangszone nach dem Schweißen ohne Vorwärmung. Hier wurde eine maximale Vickershärte von 360 HV1 ermittelt. Während einer einstündigen Ofenglühung bei 780 °C ist der Kohlenstoff dieser Zone zum austenitischen Schweißgut diffundiert. Dadurch stieg in der Übergangszone die Kohlenstoffkonzentration des Austenits über die Löslichkeitsgrenze [63], was zur Ausscheidung einer dichten Kette feiner Chromkarbide führte (Bild 70). Bild 71 zeigt bei starker Vergrößerung einen Ausschnitt aus einer solchen Karbidzone. Karbidzonen können auch entstehen, wenn ungeglühte Schweißverbindungen der geschilderten Art längere Zeit hohen Betriebstemperaturen ausgesetzt werden. Als Beispiel dafür zeigen die Bilder 72 bis 75 die Ergebnisse von Untersuchungen an einer Schweißnaht eines Rohrkrümmers aus 12CrMo19 5, der mit austenitischen 25/20-Chrom-Nickel-Elektroden ohne Vorwärmen geschweißt worden war und anschließend keiner Wärmebehandlung unterzogen wurde. 25/20-CrNi-Elektroden werden manchmal solchen des 18/8-Typs vorgezogen, weil sie gegen Vermischung mit dem niedriglegierten Stahl unempfindlicher sind, wobei allerdings die durch das größere Erstarrungsintervall bedingte Schrumpfrißanfälligkeit einkalku-

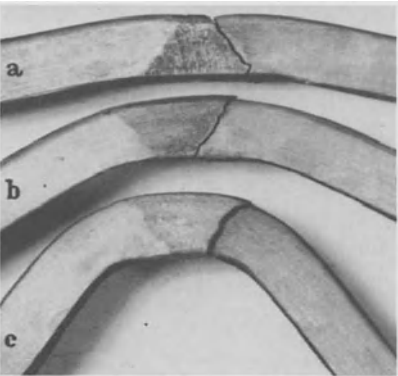
Bild 74

Bei Kaltversuchen (einfache prismatische Proben, Schweißraupe abgearbeitet) riß die Wurzelfaltprobe bei Zugbeanspruchung in der Wurzel kurz nach Versuchsbeginn spröde im Übergang (Bild 74). Die Kaltproben mit der Zugbeanspruchung in der Decklage erreichten höhere Biegewinkel. Auch hier lag der Riß genau im Übergang. Besonders anschaulich zeigt die Aufnahme der Bruchflächen einer Biegeprobe, wie genau der Bruch der Karbidzone folgte. Die Schweißraupen zeichnen sich deutlich im Bruchgefüge ab (Bild 73).

**Bild 74.** Biegeproben aus der Schweißverbindung in Bild 72. a) Zugbeanspruchung in der Wurzel; b und c) Zugbeanspruchung in der Decklage

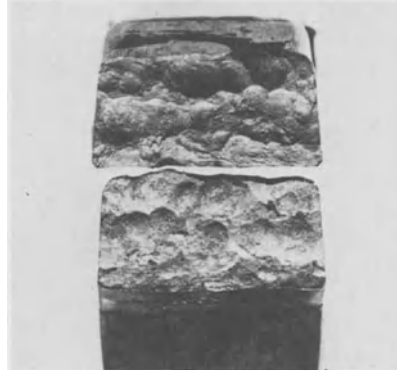
Bild 75

**Bild 75.** Bruchgefüge der Wurzelfaltprobe

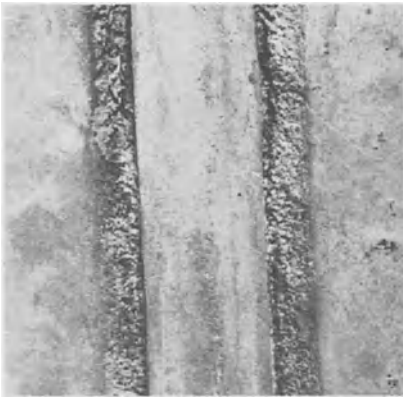
Bild 78 gibt die Innenwandseite einer Probe aus dem Schweißnahtbereich eines Behälters aus dem an sich nicht für geschweißte Bauteile entwickelten austenitischen Stahl X12CrNi17 7 wieder, der während der Schweißarbeiten in den kritisch erwärmten Bereichen kornzerfallsanfällig geworden war. Das aufbewahrte aggressive Medium hat die sensibilisierten Zonen zu beiden Seiten der überschlifften Schweißnaht angefressen. Bild 79 zeigt an einem Makroquerschliff einen Teil der Schweißnaht und eine der angefressenen Zonen. Auf dem vom ungeätzten Mikroschliff aufgenommenen Bild 80 aus der zerstörten Zone ist die interkristalline Auflockerung des Werkstoffes zu erkennen. Die bei starken Vergrößerungen im noch nicht angefressenen Bereich unterhalb der Korrosionsstelle vom schwach geätzten Mikroschliff angefertigten lichtmikroskopischen und elektronenmikroskopischen Aufnahmen Bilder 81 und 82 zeigen deutlich die an den Korngrenzen ausgeschiedenen Karbide.

**Bild 78.** In den sensibilisierten Bereichen zu beiden Seiten einer überschleiften Schweißnaht korrodierte Innenwand eines Behälters aus austenitischem Stahl X12CrNi 17 7

**Lösungsglühen** der Bauteile nach dem Schweißen bei 1050 bis 1100°C und anschließendes schnelles Abkühlen durch den Temperaturbereich der Chromkarbidbildung. Wegen der Verzugsgefahr und der Größe der Bauteile ist dieses Verfahren nur begrenzt anwendbar und außerdem nur dann wirksam, wenn der Stahl nach den Schweißarbeiten noch keinem Angriffsmittel ausgesetzt war und im Betrieb oder auch bei Reparaturarbeiten nicht wieder kritische Temperaturen auftreten.

**Stabilisierungsglühen** der geschweißten Bauteile bei 700 bis 800°C. Wenn lange genug geglüht wird, bis zu 24 h, verbraucht sich der Kohlenstoff bei der Karbidbildung, und das diffusionsträgere Chrom wandert allmählich in die

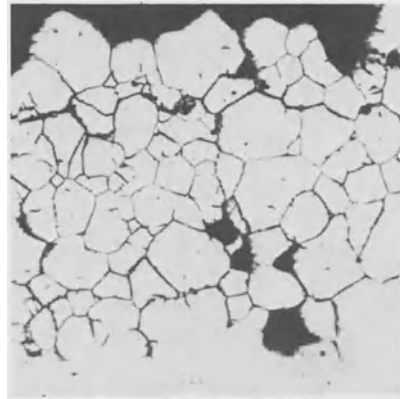
Bild 80

**Bild 80.** Ungeätzter Mikroschliff aus einer der angefressenen Zonen

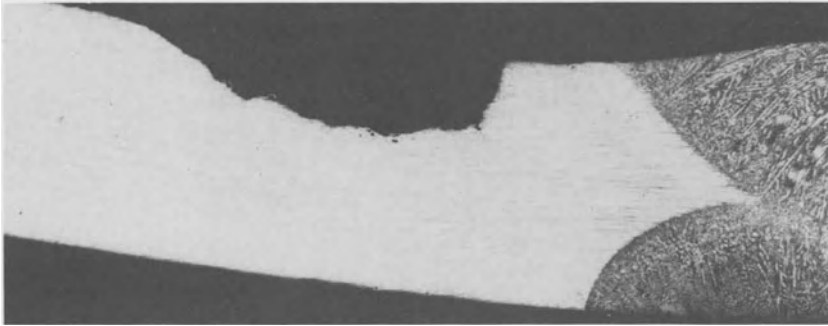
Bild 79

**Bild 79.** Makroschliff mit einem Teil der Schweißnaht und einer der angefressenen Zonen. (Ätzmittel: V2A-Beize)

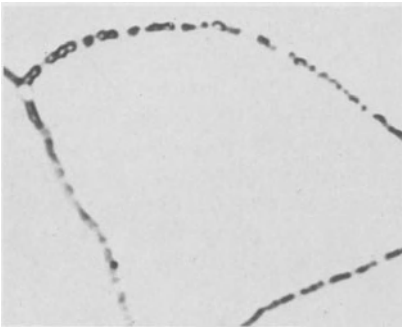
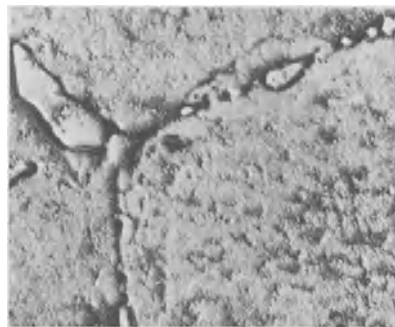
**Bilder 81 und 82.** Bei starken Vergrößerungen im noch nicht angefressenen Bereich einer der sensibilisierten Zonen angefertigte lichtmikroskopische (Bild 81) und elektronenmikroskopische (Bild 82) Aufnahmen der an den Korngrenzen ausgeschiedenen hochchromhaltigen Karbide. (Der Schliff wurde nur schwach mit V2A-Beize geätzt)

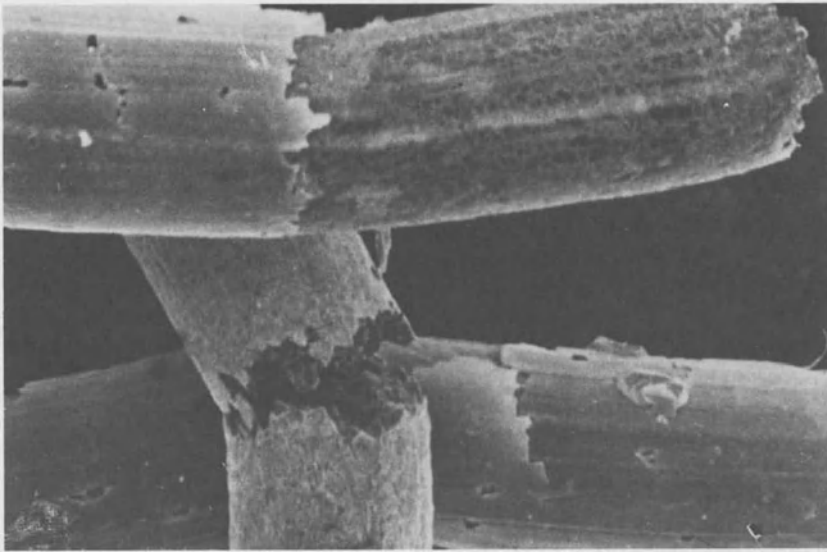
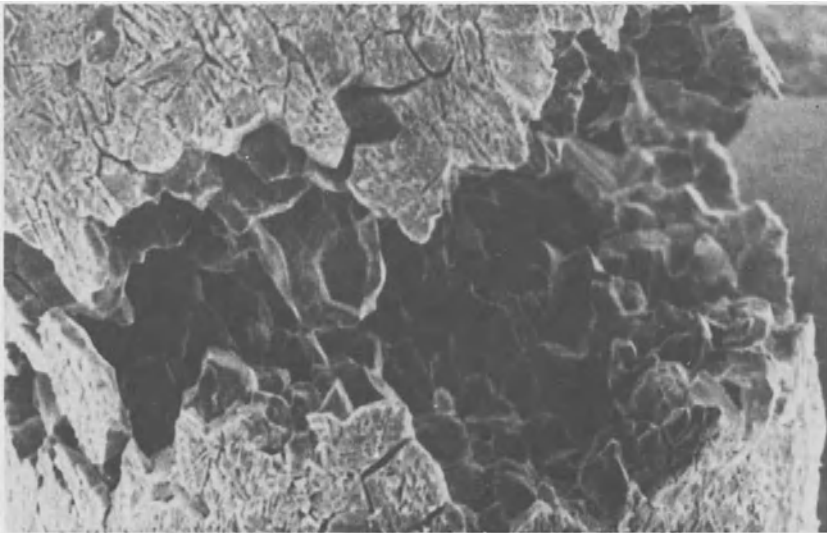
**Bild 83.** REM-Aufnahme von Bruchstücken aus einem Drahtgewebe aus austenitischem LC-Stahl mit 0,06% Kohlenstoff, das beim Kornzerfallstest interkristallin zerstört wurde

**Bild 84.** Die bei stärkerer Vergrößerung von einer Knickstelle angefertigte raster-elektronenmikroskopische Aufnahme läßt deutlich den interkristallinen Charakter der Zerstörung erkennen

Beim Verarbeiten von LC-Stählen muß man sich darüber klar sein, daß die Widerstandsfähigkeit dieser Stahlqualitäten gegen Sensibilisierung und damit gegen Kornzerfall bei den innerhalb der Analysengrenzen von 0,04 und 0,07 % liegenden Kohlenstoffgehalten sehr verschieden sind. Die Bilder 83 und 84 zeigen als Beispiel Ausschnitte aus einem Gewebe aus austenitischen Stahl-  
drähten, die beim Kornzerfallstest interkristallin zerstört wurden. Bei diesem Test wurden Proben aus zwei Drahtgeweben aus LC-Stählen mit 0,06 und 0,04 % Kohlenstoff nach  $\frac{1}{4}$  h sensibilisierenden Glühen bei 700 °C 15 h in Straußscher Lösung gekocht. Das Drahtgewebe mit 0,06 % Kohlenstoff, von dem die Rasteraufnahmen angefertigt wurden, hat dabei völlig versagt, während die Drähte mit dem an der unteren Grenze liegenden Kohlenstoffgehalt den Kochtest noch unbeschädigt überstanden haben.

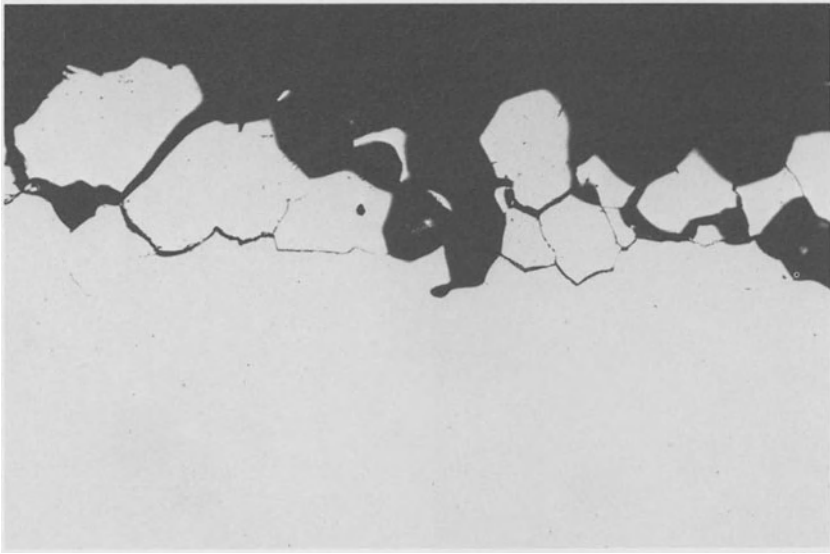
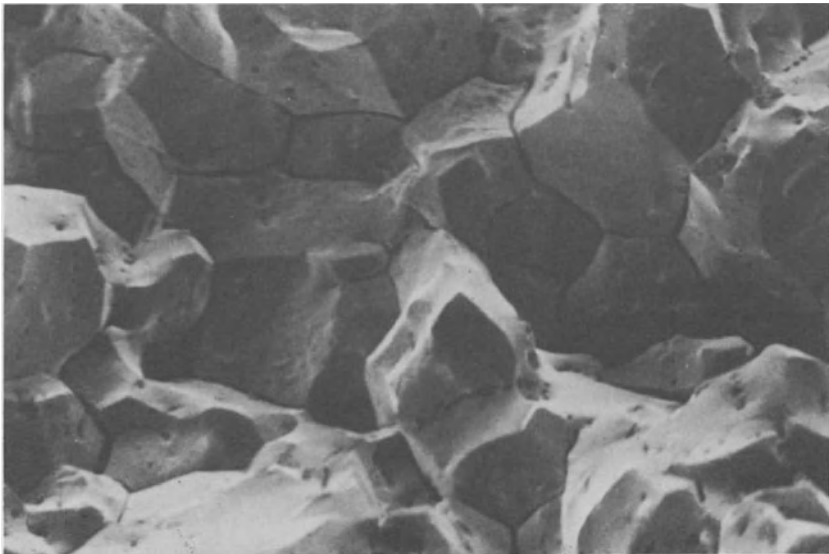
Ein weiteres Beispiel für falsche Behandlung eines LC-Stahles zeigen die Bilder 87 und 88. Hier wurde ein 20 mm dickes Blechstück aus X5CrNi18 9 zum Abbau fertigungsbedingter Spannungen bei 800 °C 1 h geglüht und anschließend mit einer für austenitische Chrom-Nickel-Stähle üblichen Salpetersäure-Flußsäure-Beize gereinigt. Von der nach dem Beizen ungewöhnlich stark aufgerauhten Oberfläche ließ sich mit den Fingern Metallstaub abreiben. Wie auf der vom ungeätzten Mikroschliff angefertigten Aufnahme Bild 87 zu erkennen ist, wurden die Oberflächenbereiche des Bleches beim Beizen durch Kornzerfall aufgelockert. Der Zusammenhalt des Gefüges war interkristallin so stark gestört, daß zahlreiche Körner bei der Anfertigung des Mikroschliffes herausfielen. Die Aufnahme von der Blechoberfläche (Bild 88) läßt deutlich die nach Korngrenzen orientierte Struktur erkennen.

**Bild 87.** Ungeätzter Mikroschliff durch die beim Beizen nach Spannungsarmglühen bei 800 °C interkristallin aufgelockerte Oberfläche eines Bleches aus X5CrNi18 9

**Bild 88.** Rasterelektronenmikroskopische Aufnahme von der Blechoberfläche

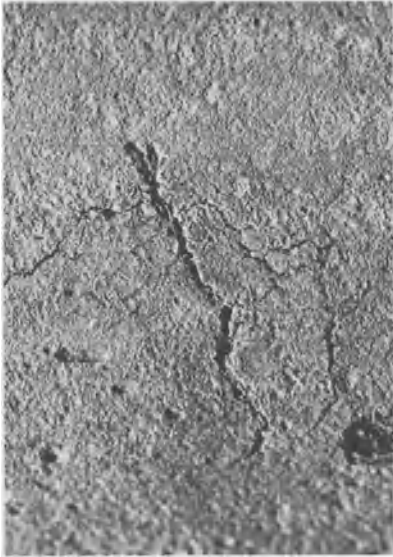
**Bild 89.** Makroaufnahme einer rissigen Stelle an der Innenwand einer Rohrschlange aus St 35.8 II

aus zahlreichen feinen, verästelten Rissen festgestellt. Eine solche Stelle ist in Bild 89 wiedergegeben. Verarbeitet wurden Stahlrohre der Qualität St 35.8 II. Die Risse traten nur an Stellen auf, die bei der Fertigung hoch erhitzt und auf Zug beansprucht wurden. Bild 90 zeigt einen ungeätzten Schliff durch zwei Risse bei schwacher Vergrößerung. Aus der bei stärkerer Vergrößerung angefertigten Mikroaufnahme Bild 91 ist zu ersehen, daß in der Nachbarschaft der Risse Korngrenzen mit Buntmetall angefüllt sind. Nach der im Mikroskop beobachteten gelben Färbung wurde Messing vermutet. Nachforschungen ergaben, daß die Rohre vor dem Biegen mit Sand gefüllt wurden, der vorher als Füllsand bei der Verarbeitung von Messingrohren benutzt worden war. Der mit dem Füllsand aus den Messingrohren in die Stahlrohre gelangte Messingabrieb hat die Lötbrüchigkeit ausgelöst.

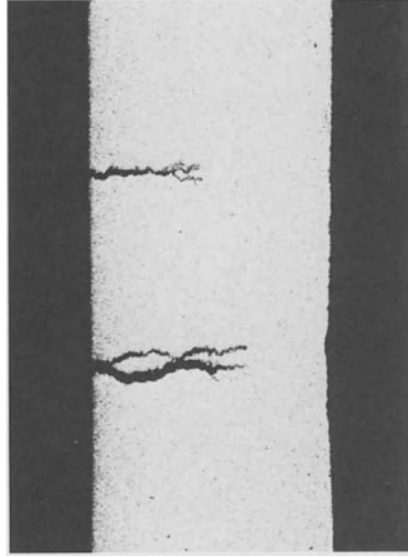
Bild 90

**Bild 90.** Ungeätzter Schliff durch zwei der in Bild 89 gezeigten Risse
