E. Kauczor

# Metallographie in der Schadenuntersuchung

Klärung der Ursachen von Bauteilschäden  
Maßnahmen zu deren Vermeidung

Springer-Verlag  
Berlin · Heidelberg · New York 1979

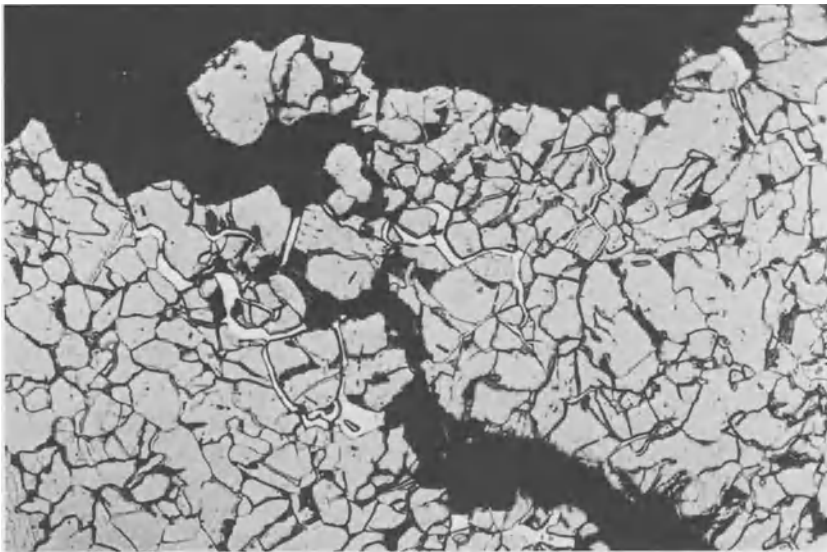
Bild 91

**Bild 91.** Buntmetall an den Korngrenzen des Rohrstahtes. Um das eingedrungene Buntmetall besser sichtbar zu machen, wurde das Stahlgefüge mit 4 %iger alkoholischer Salpetersäure etwas überätzt

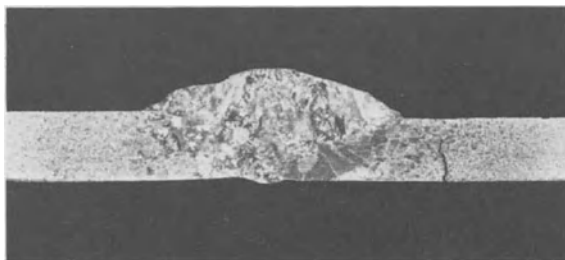
Der in Bild 92 wiedergegebene Makroschliff wurde einem rissigen Kesselrohr aus Stahl 15Mo3 entnommen. Es handelt sich um eine Probe aus einer Reparaturschweißung, bei der ein neues Rohr (links) mit einem alten Rohr (rechts) verbunden wurde. Risse wurden nur im alten Rohr im Wärmeeinflußgebiet der Schweißnaht beobachtet. Ein rötlicher Belag an der Innenwand des alten Rohres konnte chemisch als Kupfer identifiziert werden. Kupfer kann von Kesselwasser während des Kreislaufs bei Gegenwart von Sauerstoff und Kohlensäure oder Ammoniak aus Armaturen, Verdampfern, Kondensatoren und Vorwärmern herausgelöst und in den Kessel eingeschleppt werden [64]. Ein Mikroschliff zeigte, von der Rohrrinnenwand ausgehend, mit Kupfer angefüllte Korngrenzen. Aus diesen Untersuchungsergebnissen geht hervor, daß beim Reparaturschweißen ein Kupferniederschlag im alten Rohr zur Lötbrüchigkeit geführt hat. Der Schaden hätte vermieden werden können, wenn der Kupferniederschlag vor dem Schweißen über die Breite der Wärmeeinflußzone hinaus entfernt worden wäre.

**Bild 92.** Gasschweißverbindung an Kesselrohren aus Stahl 15Mo3 mit Riß im Grundwerkstoff (Ätzmittel: 10%ige alkoholische Salpetersäure)

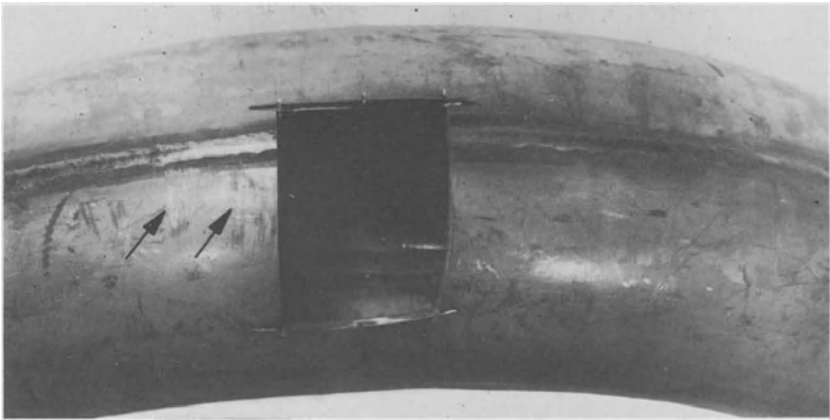
Bild 93

Bild 95 zu erkennen. Bei genauerer Untersuchung eines Krümmers wurde neben der Schweißnaht aufgequetschtes Zink festgestellt (siehe Pfeile in Bild 93). Die Aufnahme wurde nach der Probennahme für die metallographischen und chemischen Untersuchungsarbeiten angefertigt. Eine Rückfrage nach der Herkunft des Zinks ergab, daß die Halbschalen mit verzinkten Stempeln in verzinkte Formen gepreßt worden waren. Ein dem Rißgebiet entnommener Mikroschliff zeigte feine, verästelte, mit Zink angefüllte Risse (Bild 96). Die Risse sind auf Lötbrüchigkeit (Zinkrissigkeit) zurückzuführen, die beim Schweißen durch das schmelzende Zink und Schweißspannungen ausgelöst wurden. Es traten keine Risse mehr auf, nachdem bei der Fertigung die Halbschalen vor dem Schweißen in einem Beizbad vom aufgequetschten Zink befreit wurden.

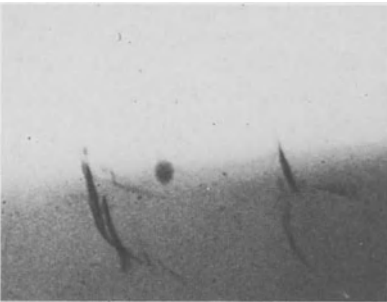
Bild 94

Die ohnehin gegen Lötbrüchigkeit empfindlichen hochlegierten austenitischen Chrom-Nickel-Stähle sind besonders anfällig, wenn sie bei Temperaturen ab 750°C [32] unter Zugbeanspruchung von flüssigem Zink benetzt werden. Bei Rohrkrümmern, die aus Halbschalen aus austenitischem Chrom-Nickel-Stahl zusammengeschweißt worden waren (Bild 93), zeigten Röntgenaufnahmen zahlreiche stark verzweigte Risse quer zur Schweißnaht (Bild 94). Besonders deutlich sind die Risse an dem Oberflächenschliff in

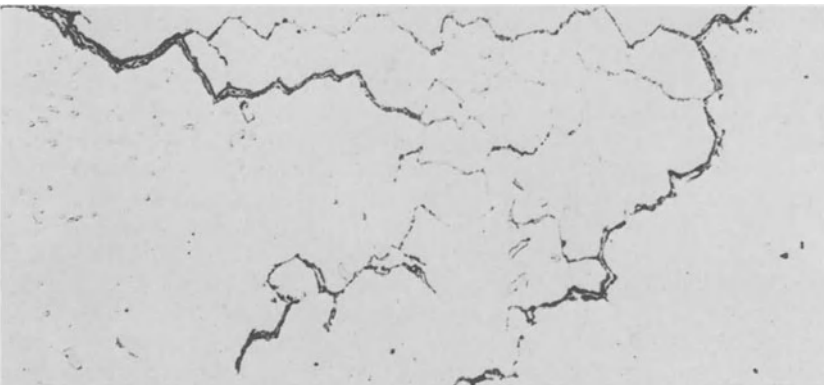
Bild 95

**Bild 95.** Ungeätzter Oberflächenschliff aus dem Rißgebiet

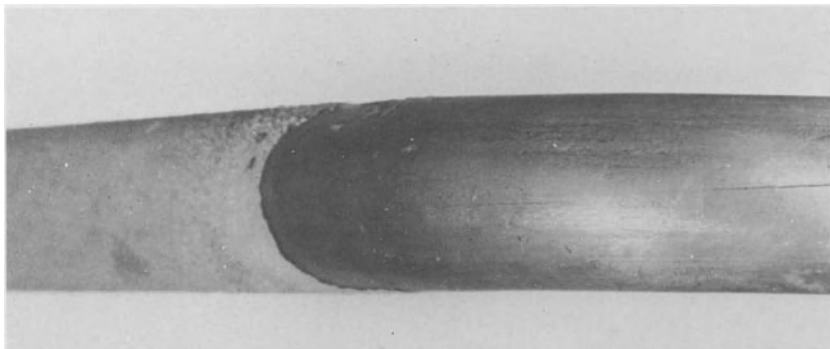
später Undichtigkeiten festgestellt. Bild 97 zeigt einen Längsriß im Außenbogen eines Rohres nach dem Abbeizen der Zinkschicht.

Die Risse sind danach mit großer Wahrscheinlichkeit durch Zinkrissigkeit beim Eintauchen der vom Kaltverformen her mit inneren Zugspannungen behafteten Rohre in das Verzinkungsbad entstanden. Es ist außerdem möglich, daß z. B. durch eine Haltevorrichtung noch äußerlich Zugbeanspruchung aufgebracht wurde, die durch die Hebelwirkung der langen Schenkel der U-Rohre sehr groß gewesen sein kann.

**Bild 97.** Riß im Außenbogen eines feuerverzinkten U-Rohres. Zinkschicht im Rißgebiet abgebeizt

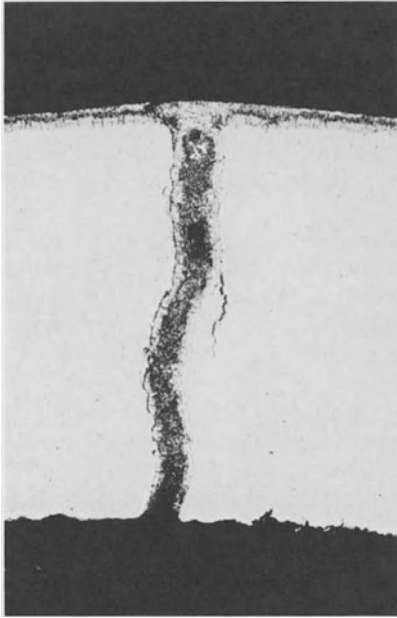
Einem nicht vom Zink befreiten Rohr wurde in der rißverdächtigen Zone eine Probe für einen Mikroschliff entnommen. Der hierbei angeschnittene Riß ist in Bild 98 bei schwacher und teilweise in Bild 99 bei stärkerer Vergrößerung wiedergegeben. Es sind deutlich zu erkennen: die Zinkschicht auf der Rohraußenwand, ein breiter mit Zink angefüllter Riß und einige feinere verästelte Risse.

**Bild 98.** Ungeätzter Querschliff aus dem Rißgebiet eines noch nicht gebeizten Rohres  
**Bild 99.** Die in Bild 98 gekennzeichnete Stelle bei stärkerer Vergrößerung

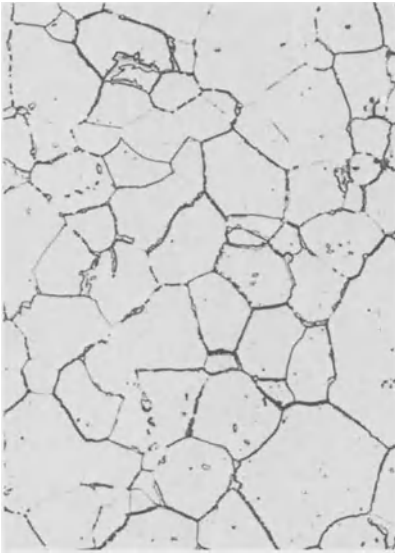
Bild 100

Stellt man von einem Stahl, dessen Perlit entartet ist, einen Schliff her, so wird das Schalenwerk zerschnitten, und der Zementit erscheint in der Schliffebene als Netzwerk, das metallographisch „Korngrenzenzementit“ genannt wird (Bild 100).

**Bild 100.** Mikrogefüge eines versprödeten Stahlbleches mit 0,06% Kohlenstoff. Der Perlit ist völlig entartet. (Ätzmittel: 2%ige alkoholische Salpetersäure)

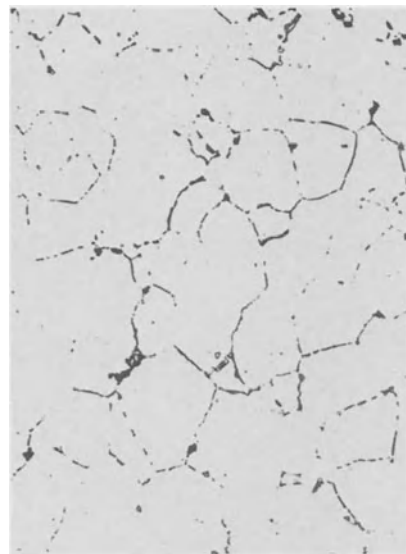
Bild 101

weissätzmittel, z. B. alkalischer Natriumpikratlösung (Bild 101) nach Hanemann und Schrader [50] oder Natriumthiosulfatlösung nach Klemm [2] geätzt werden.

**Bild 101.** Derselbe Schliff wie in Bild 100, nochmals abpoliert und mit alkalischer Natriumpikratlösung geätzt. Es wurde nur der Korngrenzenzementit dunkel gefärbt

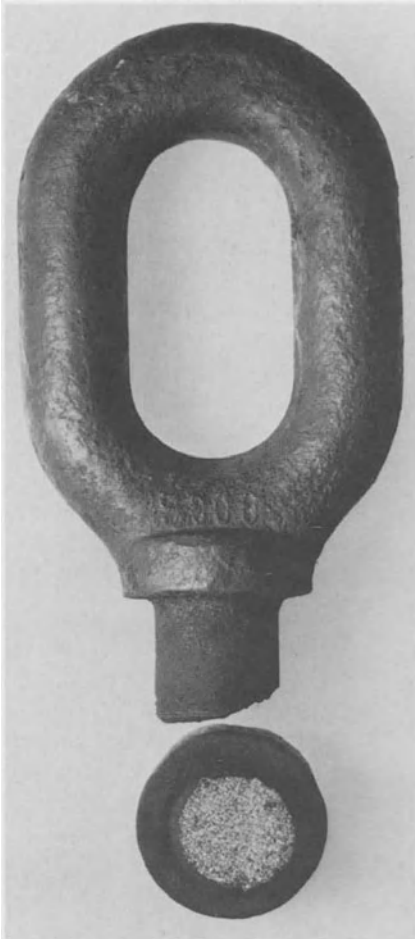
Das in Bild 103 wiedergegebene Wirbel-Langaue war verformungslos mit grobem, glitzerndem Korn im letzten Gewindegang gebrochen. Spektroskopisch wurde festgestellt, daß es sich um einen unlegierten, unberuhigten Stahl handelt. Bei der Ermittlung des Kohlenstoff- und des Stickstoffgehaltes an über den ganzen Querschnitt entnommenen Spänen wurden 0,06 % C und 0,016 % N gefunden. Dieses aus einer alten Anlage stammende Langaue wurde danach aus einem kohlenstoffarmen Stahl angefertigt, der aufgrund seines Stickstoffgehaltes als Thomasstahl anzusprechen ist, wie er bei der Untersuchung von Schadensfällen an älteren Konstruktionen häufig noch anzutreffen ist.

**Bild 103.** Im Gewindeteil spröde gebrochenes Wirbel-Langauge

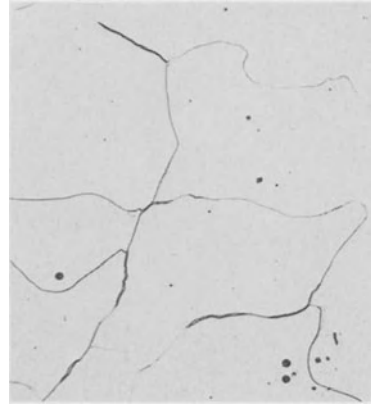
Bild 104

Bei der Untersuchung eines Mikroschliffes aus dem Bruchbereich wurde völlig perlitfreies Gefüge mit Korngrenzenzementit festgestellt (Bild 104). Es lag deshalb die Vermutung nahe, daß der Sprödbbruch auf entarteten Perlit zurückzuführen war.

**Bild 104.** Probe 1 nach Tabelle 1

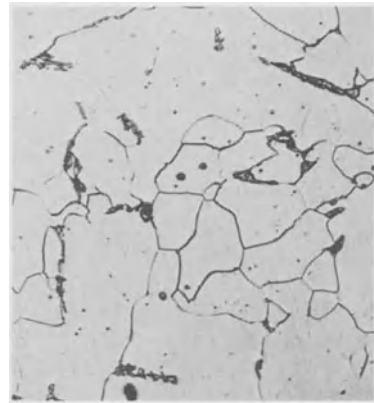
Bild 105

**Bild 105.** Probe 3 nach Tabelle 1

3. Durch beschleunigtes Abkühlen an bewegter Luft nach dem Glühen im  $\gamma$ -Gebiet ließ sich die Entartung des Perlits teilweise unterdrücken (Bild 105).

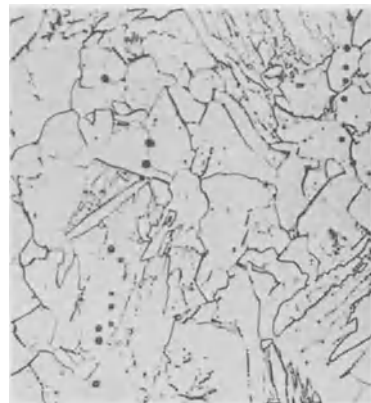
Bild 106

**Bild 106.** Probe 5 nach Tabelle 1

5. Die höchste Kerbschlagarbeit ließ sich durch Abschrecken der Probe von 950 °C in Wasser und Abbau der geringen Härtesteigerung durch anschließendes Anlassen erreichen (Bild 106).

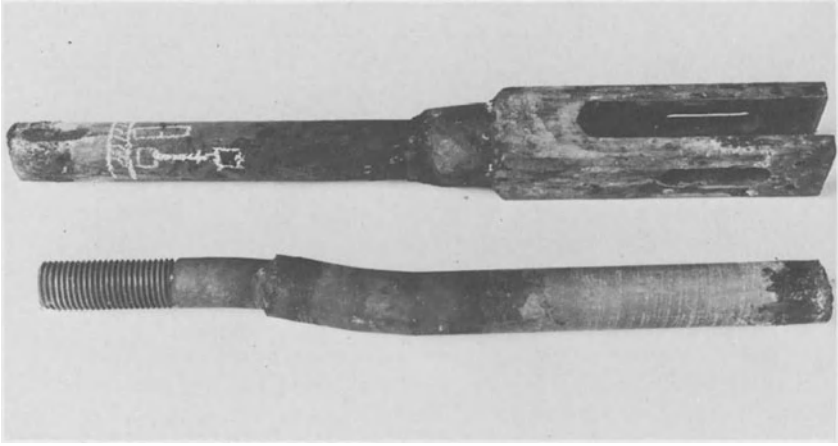
Als weiteres Beispiel zeigt Bild 107 eine spröde gebrochene Brückenhängestange. Für Kohlenstoff- und Stickstoffgehalt des unlegierten, beruhigten Stahles wurden 0,05 und 0,008 % ermittelt. Aus einem der Bruchstücke wurden eine Zugprobe und drei DVM-Kerbschlagbiegeproben herausgearbeitet.

Die im Zugversuch ermittelte Zugfestigkeit von 337 N/mm<sup>2</sup>, Streckgrenze von 228 N/mm<sup>2</sup> und Bruchdehnung ( $L_0 = 5d_0$ ) von 38 % zeigen, daß es sich um einen bei statischer Beanspruchung gut dehnbaren Stahl handelt.

Völlig anders war jedoch das Zähigkeitsverhalten bei schlagartiger Beanspruchung, wie die Ergebnisse der Kerbschlagbiegeversuche (Tabelle 2, siehe Seite 74) zeigen. Sie lassen erkennen, daß der Werkstoff im Anlieferungszustand sehr spröde war. Auch hier muß aus der Tatsache, daß durch Glühen bei 590 °C keine höhere Kerbschlagarbeit erreicht wurde, nach dem Normalglühen der Stahl jedoch sehr zäh war, geschlossen werden, daß die Sprödigkeit im Anlieferungszustand nicht auf eine Alterung durch Stickstoff, sondern auf

**Bild 107.** Spröde gebrochene Brückenhängestange

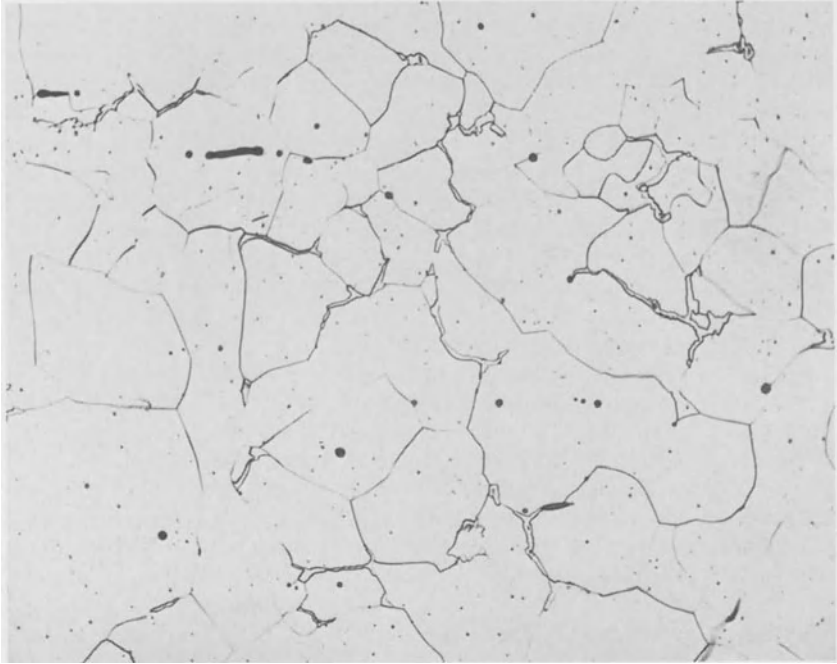
Bild 108

**Bild 108.** Mikrogefüge der gebrochenen Brückenhängestange. (Ätzmittel: 2%ige alkoholische Salpetersäure)

Perlitentartung zurückzuführen ist. Das Mikrogefüge des Stahles im Anlieferungszustand läßt deutlich den Korngrenzenzementit erkennen (Bild 108).

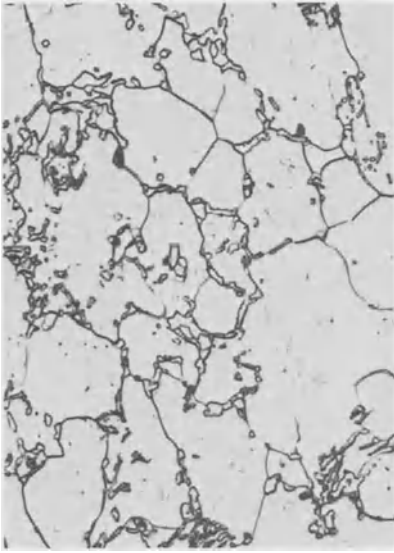
**Bild 109.** Mikrogefüge eines unlegierten Rundstahles mit 0,1 % Kohlenstoff, der wegen vollständiger Perlitentartung bei schlagartigen Umformungsarbeiten versagt hat. (Ätzmittel: 2%ige alkoholische Salpetersäure)

Bild 109 zeigt das völlig entartete Gefüge des geglühten Stahles. Mit einer DVM-Kerbschlagbiegeprobe wurde für diesen Zustand eine Kerbschlagarbeit von nur 10 J ermittelt. Das in der Rasteraufnahme Bild 110 wiedergegebene Bruchgefüge der Kerbschlagprobe zeigt einen korngrenzenorientierten Sprödbbruch.

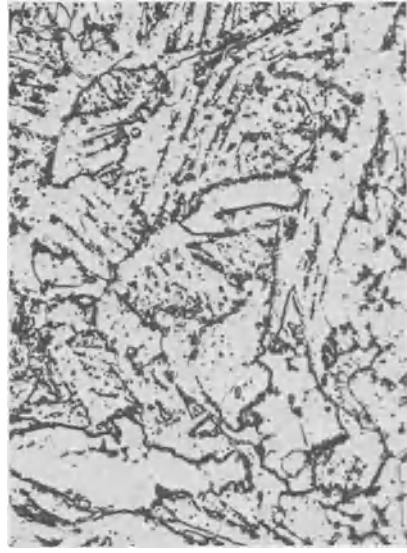
**Bild 111.** Mikrogefüge derselben Probe nach Abschrecken aus dem  $\gamma$ -Gebiet und  $\frac{1}{2}$ stündigem Anlassen bei 650 °C. (Ätzmittel: 2%ige alkoholische Salpetersäure)

Durch Abschrecken aus dem  $\gamma$ -Gebiet und anschließendes 1/2stündiges Anlassen bei 650 °C konnte die Kerbschlagarbeit des Stahles auf 125 J gesteigert werden. Die Mikroaufnahme Bild 111 zeigt den Gefügestand des Stahles nach der Anlaßbehandlung. Die Rasteraufnahme Bild 112 von einer der Bruchflächen der Kerbschlagbiegeprobe läßt die für einen zähen Bruch typische Wabenstruktur erkennen.

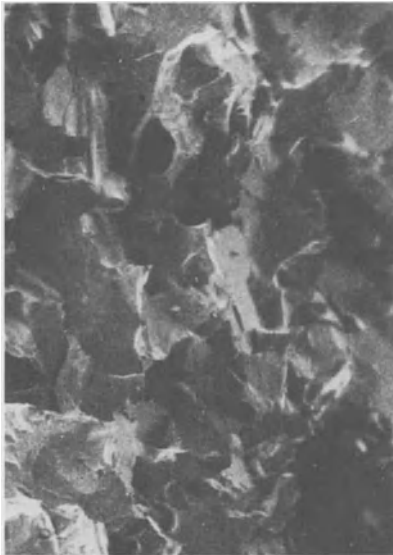
Bild 110

**Bild 110.** Korngrenzenorientierter Sprödbbruch einer Kerbschlagbiegeprobe mit dem Bild 109 entsprechenden Gefüge. (Rasterelektronenmikroskopische Aufnahme)

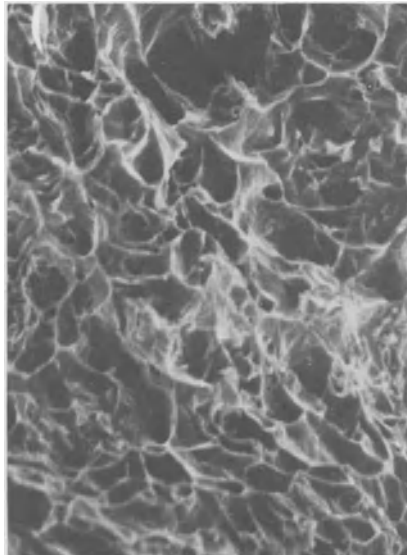
Bild 112

**Bild 112.** Zäher Wabenbruch einer Kerbschlagbiegeprobe mit dem Bild 111 entsprechenden Gefüge. (Rasterelektronenmikroskopische Aufnahme)

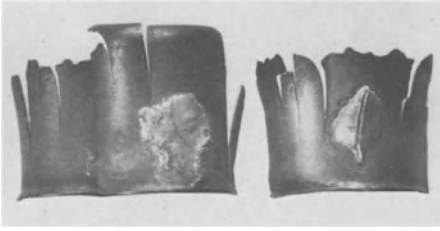
Bild 113 zeigt Messingkappen aus CuZn37 für Hochspannungsröhren, die längere Zeit der Witterung ausgesetzt waren. Nach dem Kalt-Tiefziehen sind diese Kappen nicht spannungsarm gegläht worden. Der in Industrieatmosphäre häufig vorhandene schwache Ammoniakgehalt hat ausgereicht, um die unter hohen inneren Spannungen stehenden Kappen aufreißen zu lassen.

**Bild 113.** Durch Spannungsrißkorrosion aufgeplatzte Messingkappen für Hochspannungsrohren

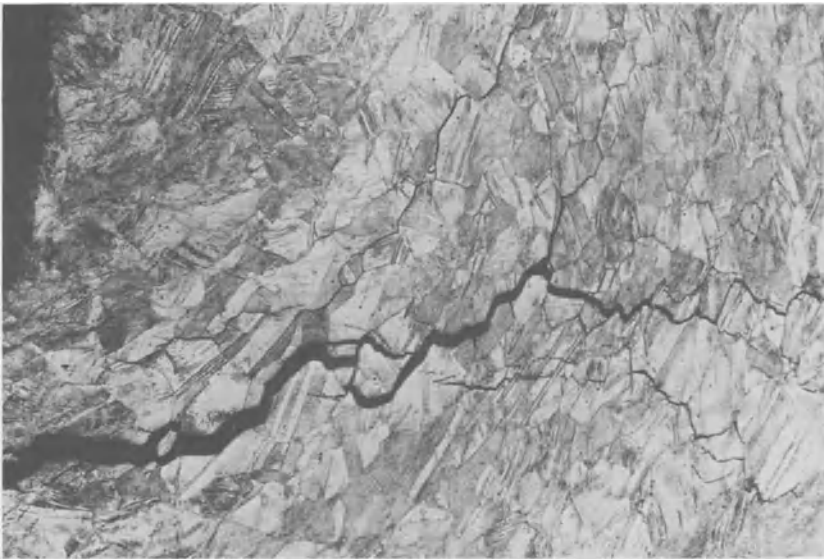
Bild 115

**Bild 115.** Mikroschliff aus einem durch Spannungsrißkorrosion zerstörten Messingkontakt. (Ätzmittel: Ammoniak und Wasserstoffsuperoxid)

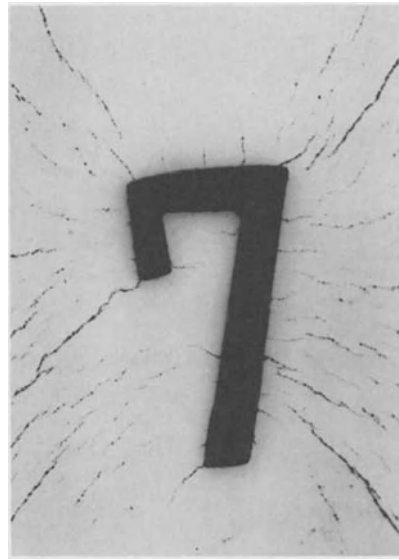
Bild 117

**Bild 117.** Spannungsrißkorrosion im Bereich einer in ein Teil aus CuZn20Al eingeschlagenen Zahl

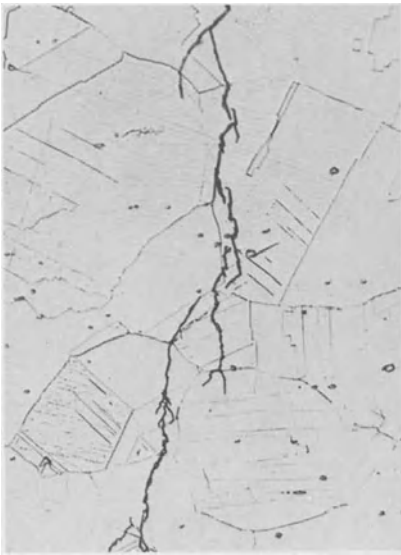
Bild 119

**Bild 119.** Stärker vergrößerter Ausschnitt mit einem Rißausläufer aus dem Mikroschliff in Bild 118. (Ätzmittel: V2A-Beize)

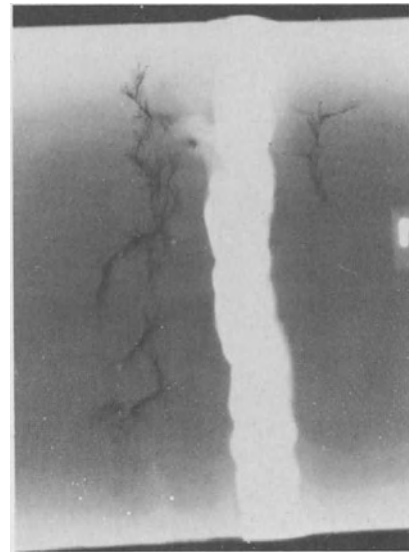
Bild 120

**Bild 120.** Röntgenaufnahme mit Spannungskorrosionsrisse im Bereich einer Rundschweißnaht an Rohren aus X10CrNiTi18 9

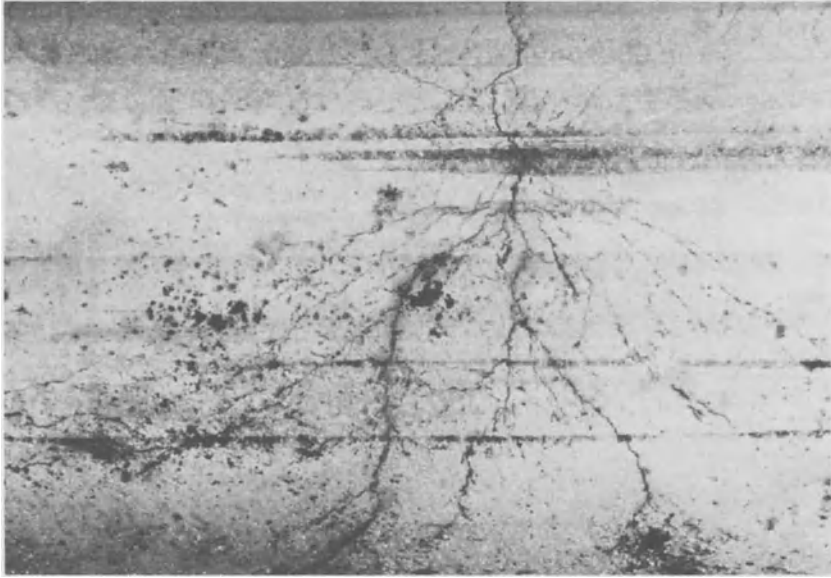
Bild 121

**Bild 121.** Lochfraßstellen und Spannungskorrosionsrisse an einem Rohr aus X5CrNi18 9

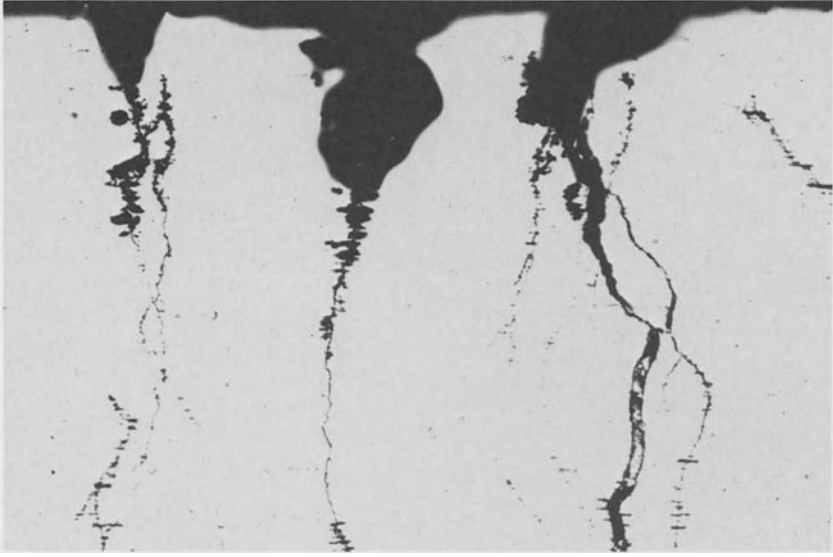
Bild 123

**Bild 123.** Ungeätzter Mikroschliff durch zwei Lochfraßstellen aus der Rohrwand in Bild 121

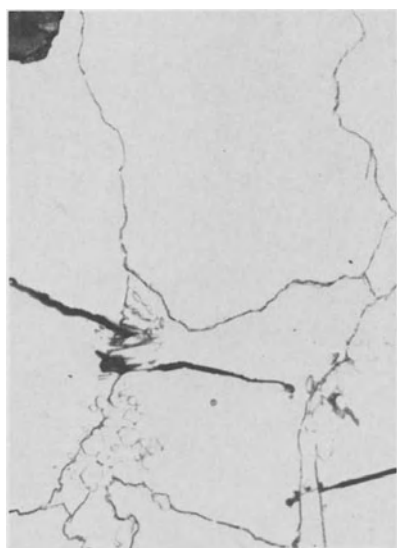
In austenitischem Stahlguß und auch in der Grundmasse austenitischer Gußeisensorten verlaufen die SRK-Risse gradliniger und zweigen eckig scharf häufig im rechten Winkel ab, was vermutlich auf von der Walz- und Schmiedestruktur abweichende Verteilung der inneren Spannungen im Gußgefüge zurückzuführen ist [31]. Dieses unterschiedliche Rißverhalten prägt sich auch in der Bruchstruktur aus, wie in der Gegenüberstellung lichtmikroskopischer Aufnahmen von Mikroschliffen und rasterelektronenmikroskopischer Aufnahmen der entsprechenden Bruchflächen in den Bildern 124/127 und 125/128 zu erkennen ist. Die Bruchfläche der geschmiedeten Schraube aus X10CrNiTi18 9 (Bild 124) zeigt in der Rasteraufnahme Bild 127 eine für SRK-Schäden typische federartige Struktur [19], während die Spaltflächen in der Rasteraufnahme Bild 128 vom Bruch im austenitischen Gußeisen fast einen Korngrenzenbruch vortäuschen könnten. Die bei starker Vergrößerung vom geätzten Schliff angefertigte Aufnahme Bild 126 läßt aber deutlich den transkristallinen Charakter der Risse erkennen.

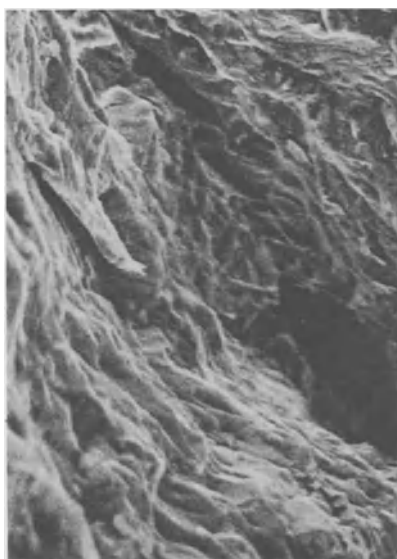
Bild 127

**Bild 127.** Rasterelektronenmikroskopische Aufnahme von einer Bruchfläche der Schraube in Bild 124

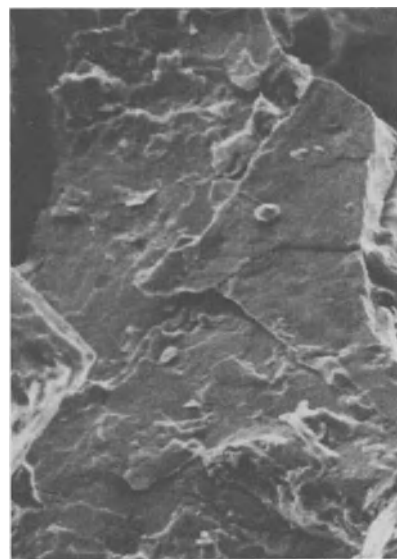
Bild 128

**Bild 128.** Rasterelektronenmikroskopische Aufnahme von einer Bruchfläche des rissigen Pumpengehäuses (Bilder 125 und 126)

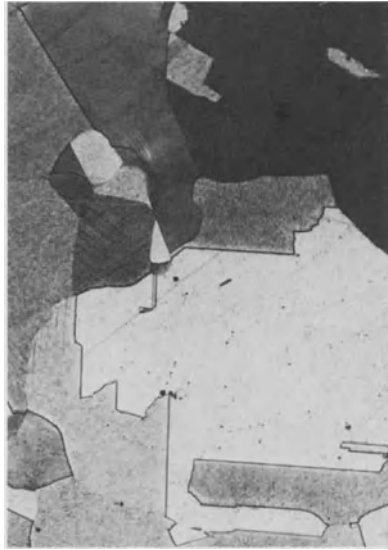
Die Mikroaufnahme Bild 133 wurde bei der Untersuchung eines spröde gebrochenen Löffelbagger-Einsteckzahnes aus Manganhartstahlguß angefertigt. Es ist zu erkennen, daß der Stahl nicht im homogen austenitischen Zustand vorliegt, der für das einwandfreie Verhalten eines Manganhartstahles bei schlagartiger Beanspruchung nötig ist. In der hellen austenitischen Grund-

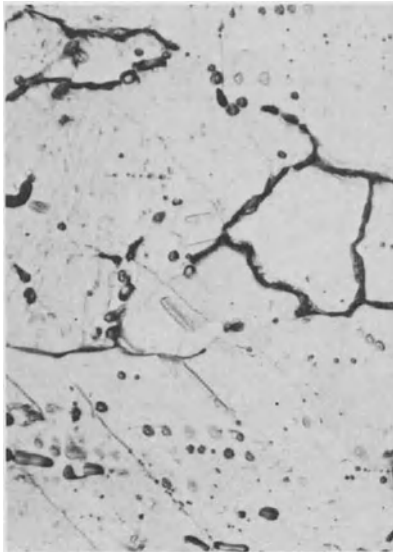
Bild 137

**Bild 137.** Dieselbe Probe wie in Bild 135, 1 h bei  $850^\circ\text{C}$  im Wasserstoffstrom geglüht. Korngrenzen durch Wasserdampf aufgerissen. (Ätzmittel: Ammoniak und Wasserstoffsuperoxid)

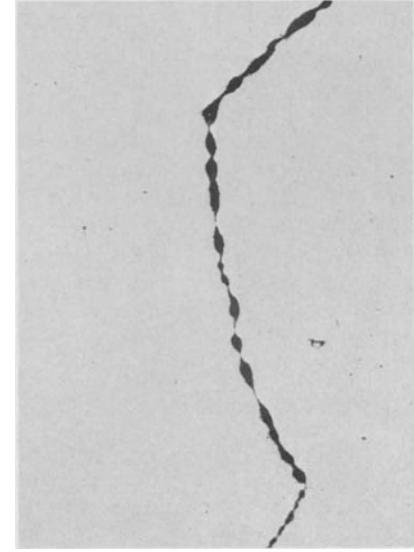
Bild 138

**Bild 138.** Perlschnurartig aufgebläht Korngrenzen eines wasserstoffkranken Kupfers. (Ungeätzter Mikroschliff)

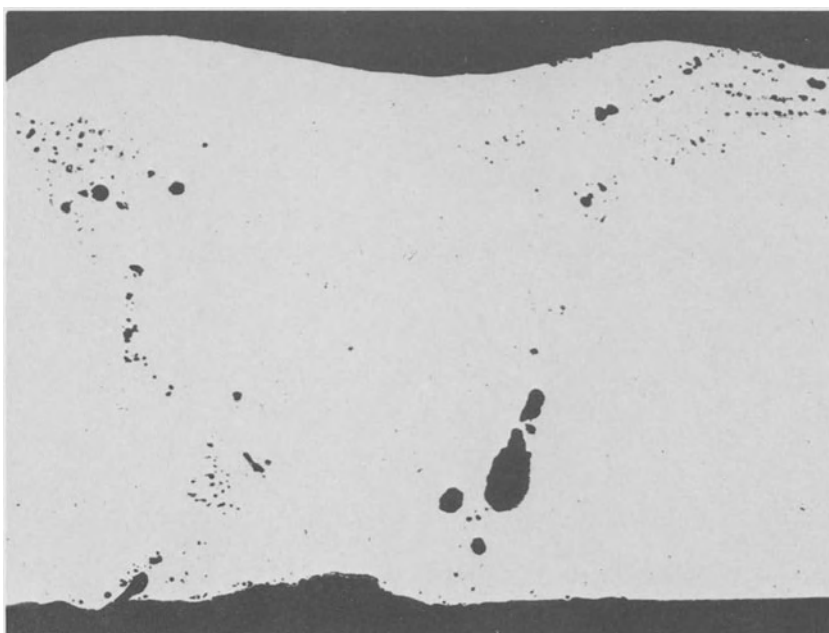
Beim Gasschweißen sauerstoffhaltigen Kupfers bringt der entstehende Wasserdampf das Schmelzbad zum Brodeln, wodurch vor allem im Bereich der Schmelzgrenze Poren entstehen. Ein ungeätzter Schliff aus einer Schweißverbindung an Kupferblechen mit hohem  $\text{Cu}_2\text{O}$ -Gehalt ist in Bild 140 wiedergegeben. Geschweißt wurde mit der Azetylen-Sauerstoff-Flamme und silberhaltigem Kupferzusatzdraht. Das Bild läßt deutlich die zahlreichen Poren an den Schmelzgrenzen der V-Naht erkennen, die durch Bildung von Wasserdampf während des Schweißens entstanden sind. Bild 141 zeigt einen ungeätzten Mikroschliff aus einem der Kupferbleche mit zahlreichen  $\text{Cu}_2\text{O}$ -Teilchen.

**Bild 141.** Ungeätzter Mikroschliff aus einem der Kupferbleche in Bild 140 mit zahlreichen  $\text{Cu}_2\text{O}$ -Teilchen
